ATELIER MEYERFELD-RUIZ

Mairie de Toulouse
Service du Patrimoine
1, place du Capitole
31000 TOULOUSE

ETUDE DES TABLEAUX DU CHŒUR DE L'ÉGLISE DE LA DAURADE

Localisation : église de la Daurade, Toulouse

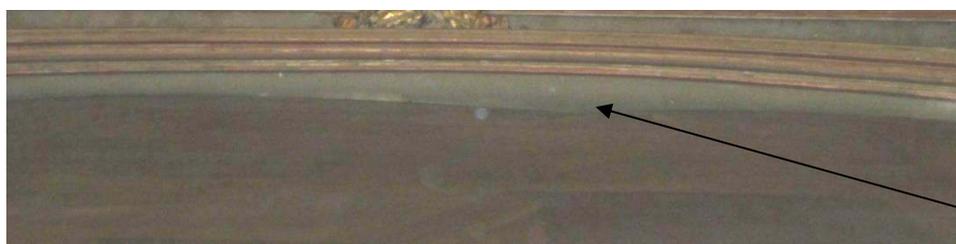
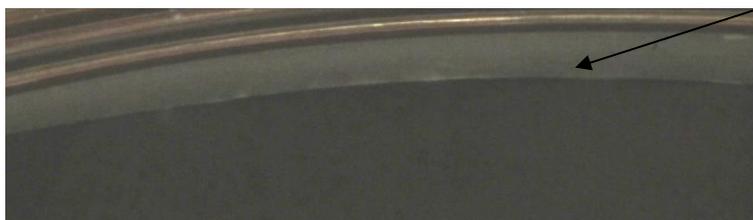
Les châssis : Nous ignorons tout de l'état de conservation du tableau car nous n'avons pas pu accéder à son revers. On remarque cependant que deux d'entre eux semblent être en moins bon état : le châssis de la Purification ainsi que celui de l'Annonciation et de l'Assomption sont en effet déformés dans leur partie supérieure. S'agit-il d'un affaissement lié à une fragilité dans l'assemblage ? Les œuvres ne sont cependant pas en péril bien que des déformations soient visibles.

Déformation des
châssis de
l'Annonciation et
de l'Assomption.

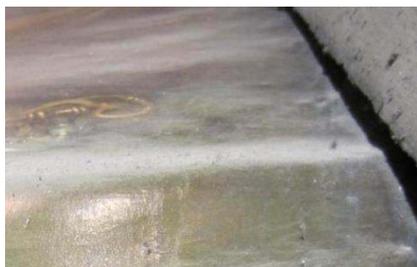
Déformation due à une mauvaise tension de la toile.

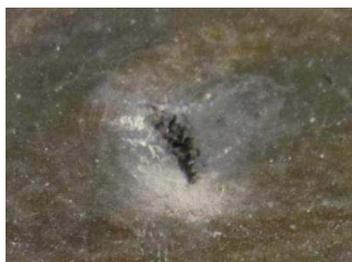
Lacune de la toile accompagnée d'une déformation.

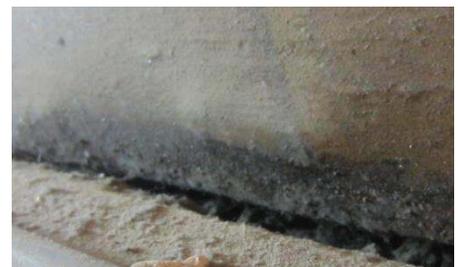
Gravats coincés entre la toile et le châssis.

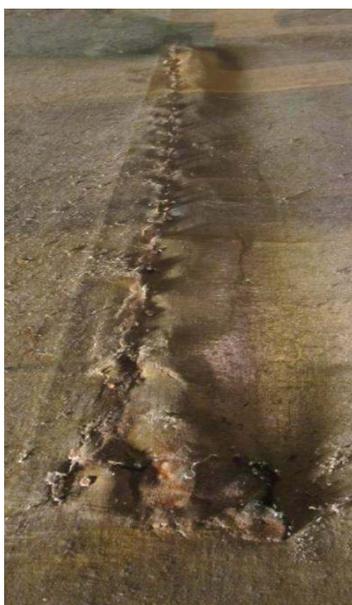
- On observe quelques **déchirures** dans les toiles. La plus importante est située sur l'**Annonciation**. Elle mesure plus de 80cm de haut. Une série de déchirures secondaires situées à proximité résultent de l'impact qui a créée la grande déchirure.

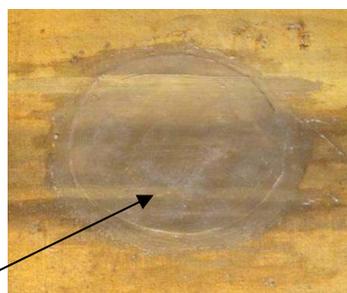
- On observe que **certaines lacunes ont été anciennement restaurées**. Plusieurs techniques ont été utilisées : le bouchage à l'aide d'un mastic à l'eau posé par la face, le collage de papiers par la face ainsi que la mise en place d'un morceau de bois fixé contre le mur à l'arrière de l'importante déchirure de l'**Annonciation**. Les lèvres de la déchirure ont ensuite été

clouées sur le bois.

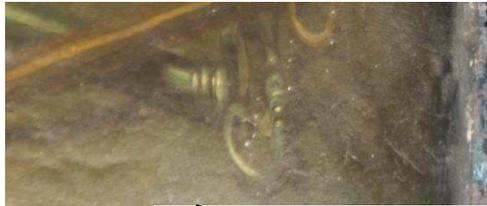
- On remarque tout d'abord le **jaunissement et l'assombrissement** important des vernis du à la nature de la résine : la colophane jaunis fortement et on observe un fort encrassement global. A noter quelques gouttes et coulures de vernis.

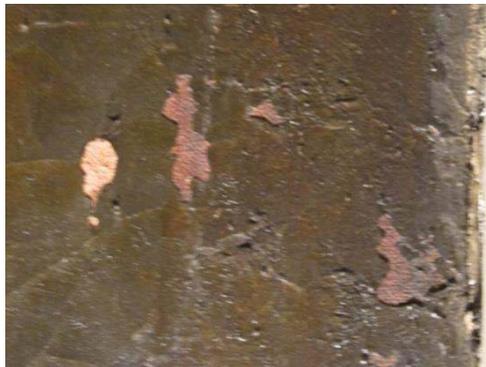
nombreuses petites lacunes de picturales apparaissent autour des lacunes de couche picturale. Les nombreuses sont concentrées autour déchirure principale de l'**Annonciation**. On remarque de petites lacunes de couche picturale **Nativité** qui semble s'être moins

bien conservée que les autres tableaux (différences de préparations).

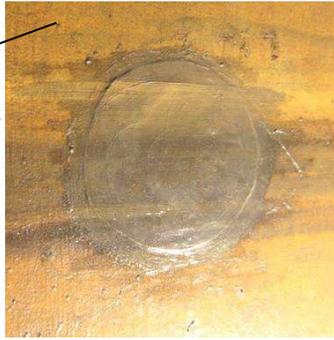
- Quelques **repeints à l'huile** assez limités apparaissent autour de restaurations de lacunes et de déchirures. C'est notamment le cas de la grande déchirure de l'**Annonciation**. On observe également de nombreux mastics et des repeints sur la **Nativité**.

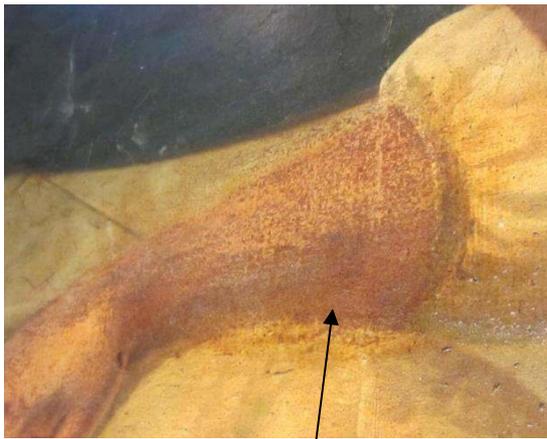
Des zones très foncées correspondent à des accumulations de vernis sur des zones de lithargeage.

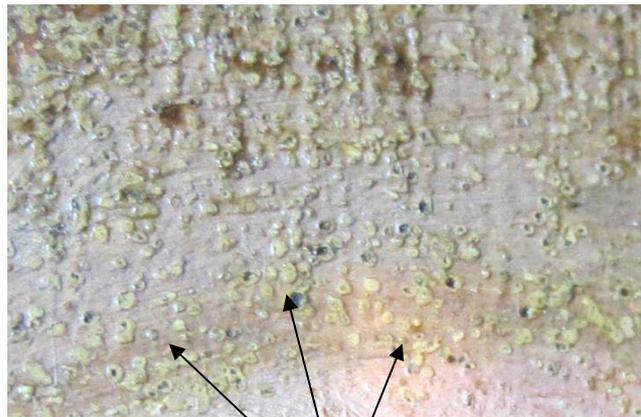
Le lithargeage forme des granules dures composées de carbonate de plomb. La couche colorée est usée en surface révélant la couleur claire de la litharge

Note : il n'est pas possible d'agir sur le lithargeage qui est un phénomène irréversible

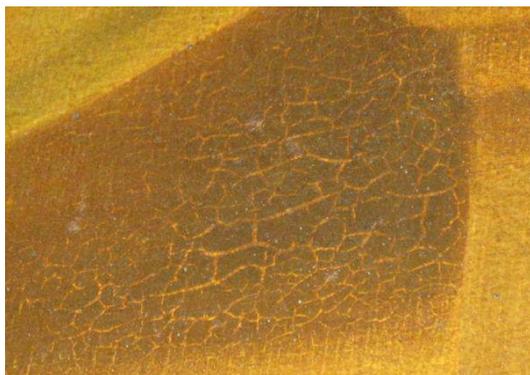
- On remarque quelques **rare craquelures prématurées** sur certains tableaux (Visitation).

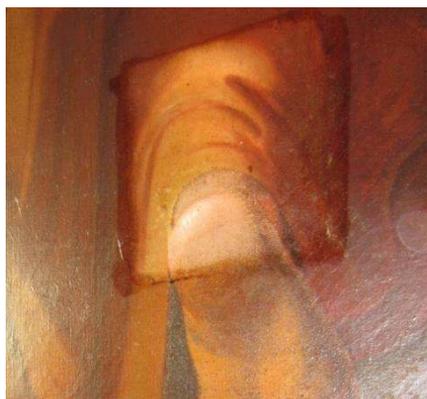
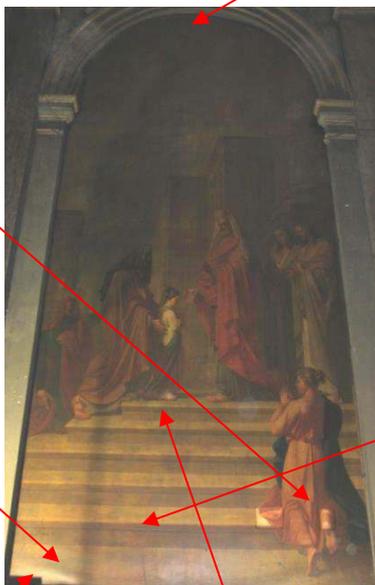
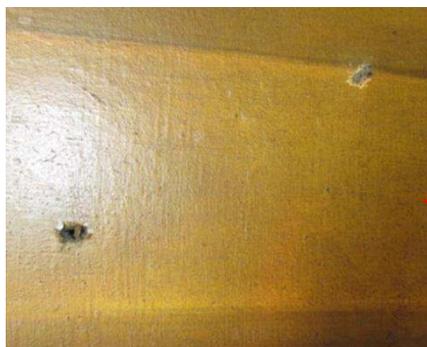
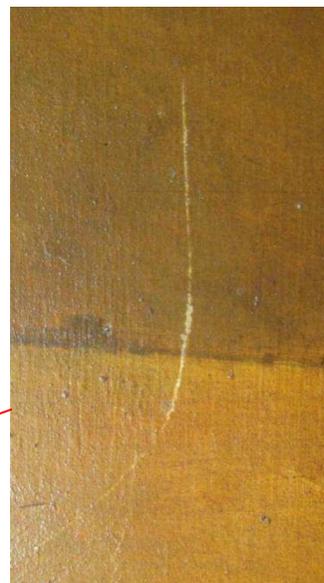
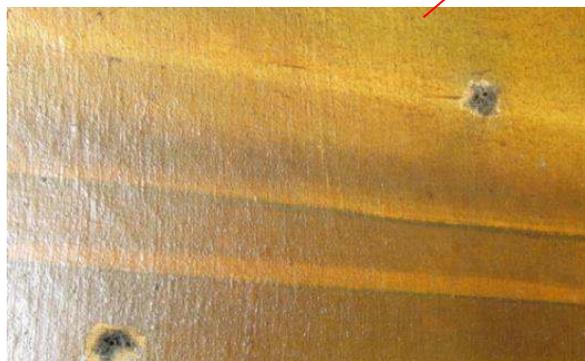
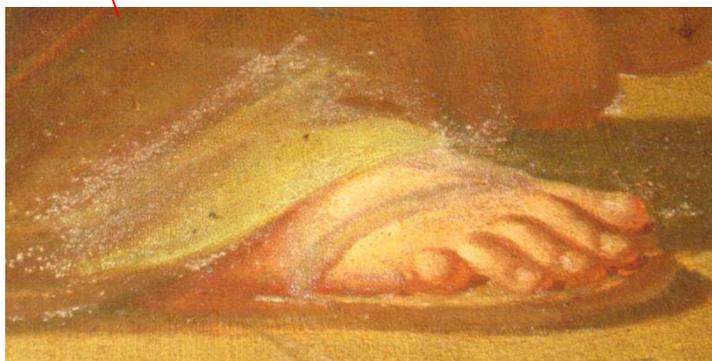
L'œuvre est dans un **assez bon état de conservation**. On observe **4 trous** (1) situés près de la signature ainsi que de nombreux trous de clouages sur les bords (premier montage). Le **châssis est déformé** dans sa partie supérieure (2). Le **lithargeage** est assez prononcé, notamment sur les pieds des personnages (3). On remarque le **fort jaunissement du vernis** encrassé et les fibres prisonnières. A noter enfin une **longue griffure** (4). **Deux essais de nettoyage** ont été effectués dans la partie inférieure droite du tableau (5).

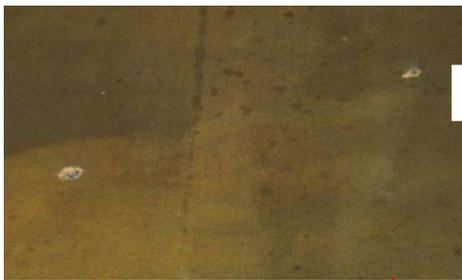
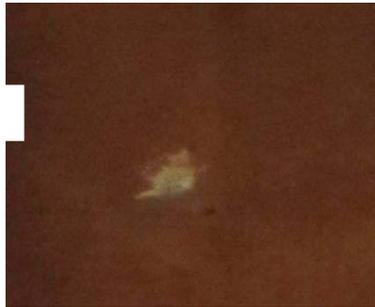
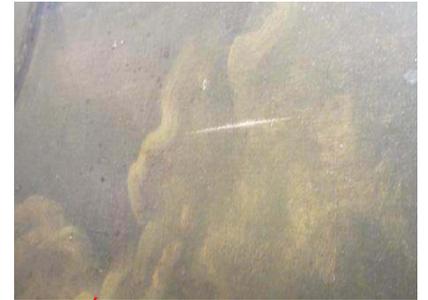
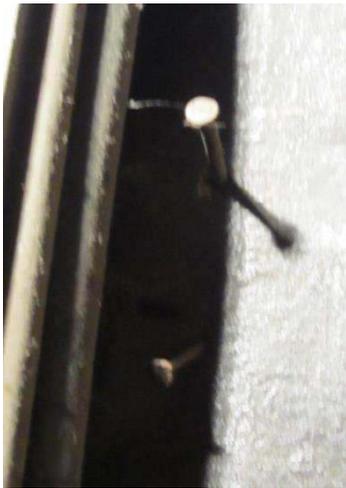
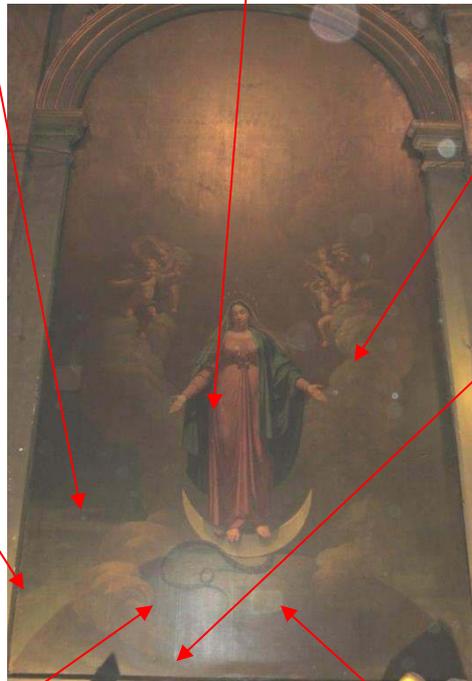
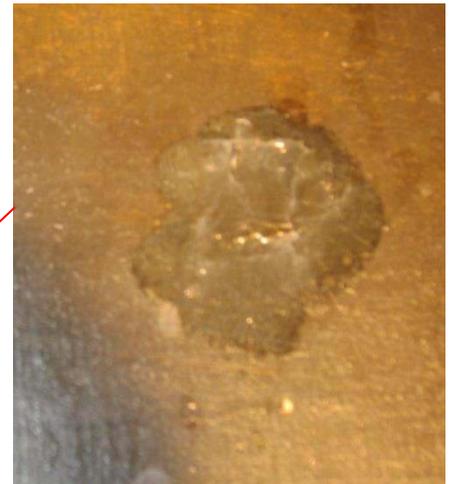
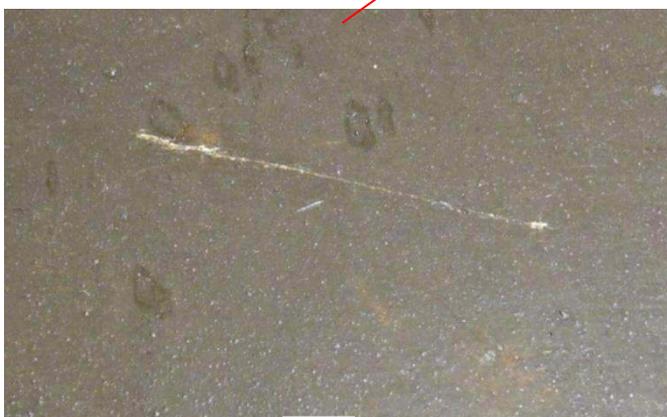
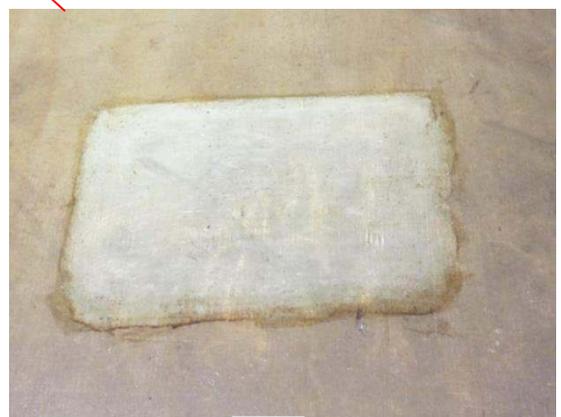
L'œuvre est dans un **assez bon état de conservation**. On remarque **deux clous** (1) ainsi que **4 trous** (2). Le **lithargeage** est faible. On remarque le **fort jaunissement du vernis** encrassé avec quelques **coulures** et des fibres prisonnières. A noter enfin deux **longues griffures** (3) et un enfoncement. Deux **essais de nettoyage** ont été effectués dans la partie inférieure dextre du tableau (4). Une **lacune de toile a été bouchée** et recouvert d'un **repeint à l'huile** (5).

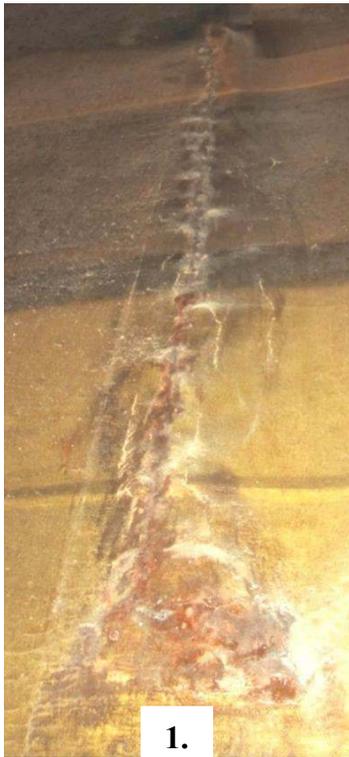
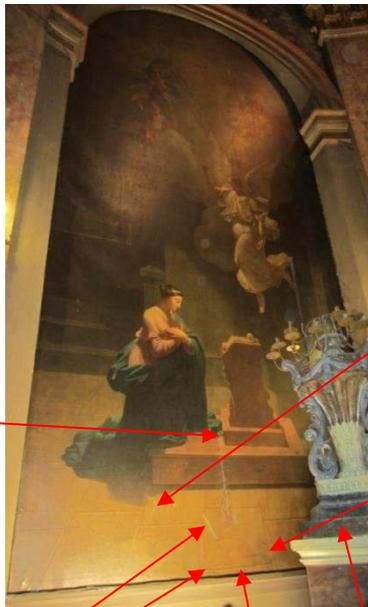
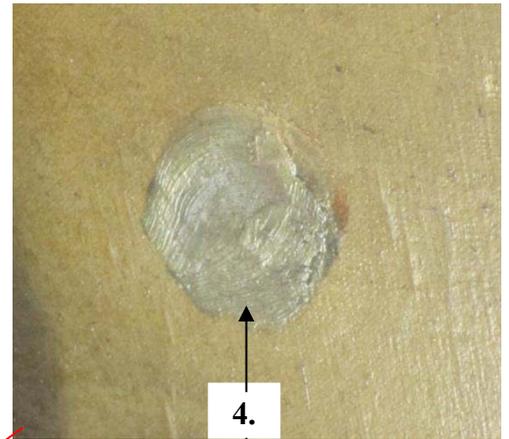
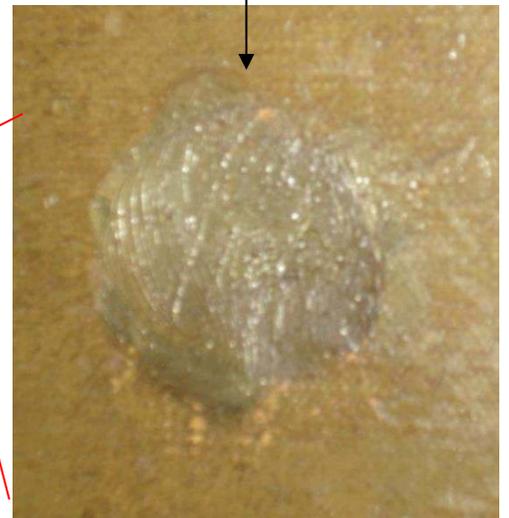
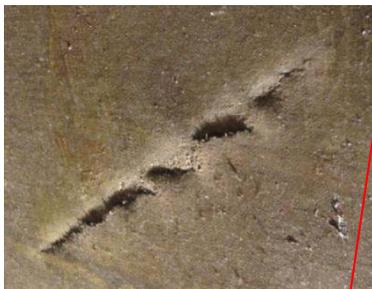
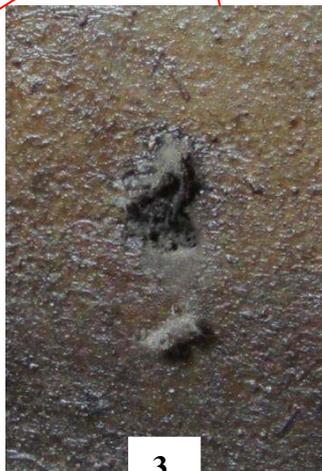
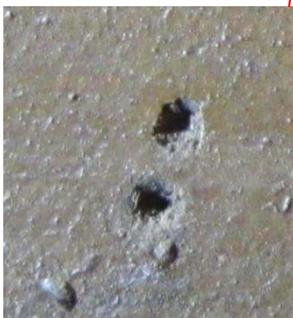
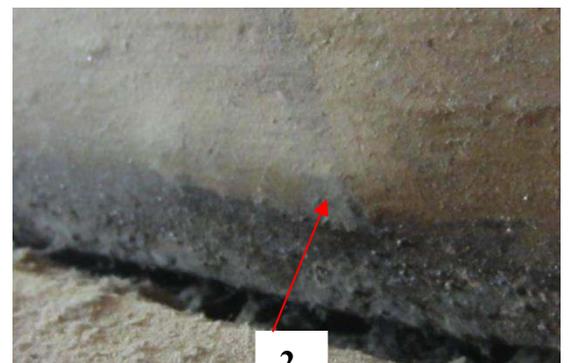
L'œuvre est dans un état de conservation moyen. On remarque **deux importantes déchirures complexes** (1). La plus grande a été restaurée à l'aide d'une barre de bois sur laquelle la toile a été clouée, les lacunes mastiquées et repeintes. On remarque des **gravats** entre la toile et le châssis (2). **Quatre petits trous** de perforations et des trous de clouage sont visibles dans le bas (3). Le **lithargeage** est faible. **Deux trous** ont été bouchés et ont été repeints (4). On remarque le **fort jaunissement du vernis** encrassé avec des fibres prisonnières.

- Démontage des anciennes restaurations : déclouage de la grande déchirure et élimination de la barre de bois, élimination des papiers et bouchages des trous.
- Refixage des soulèvements de couche picturale (choix de l'adhésif à déterminer après une série de tests)
- Reprise des déformations par humidité et pression
- Incrustations de toile dans les lacunes et les trous
- reprises des déchirures au fil à fil

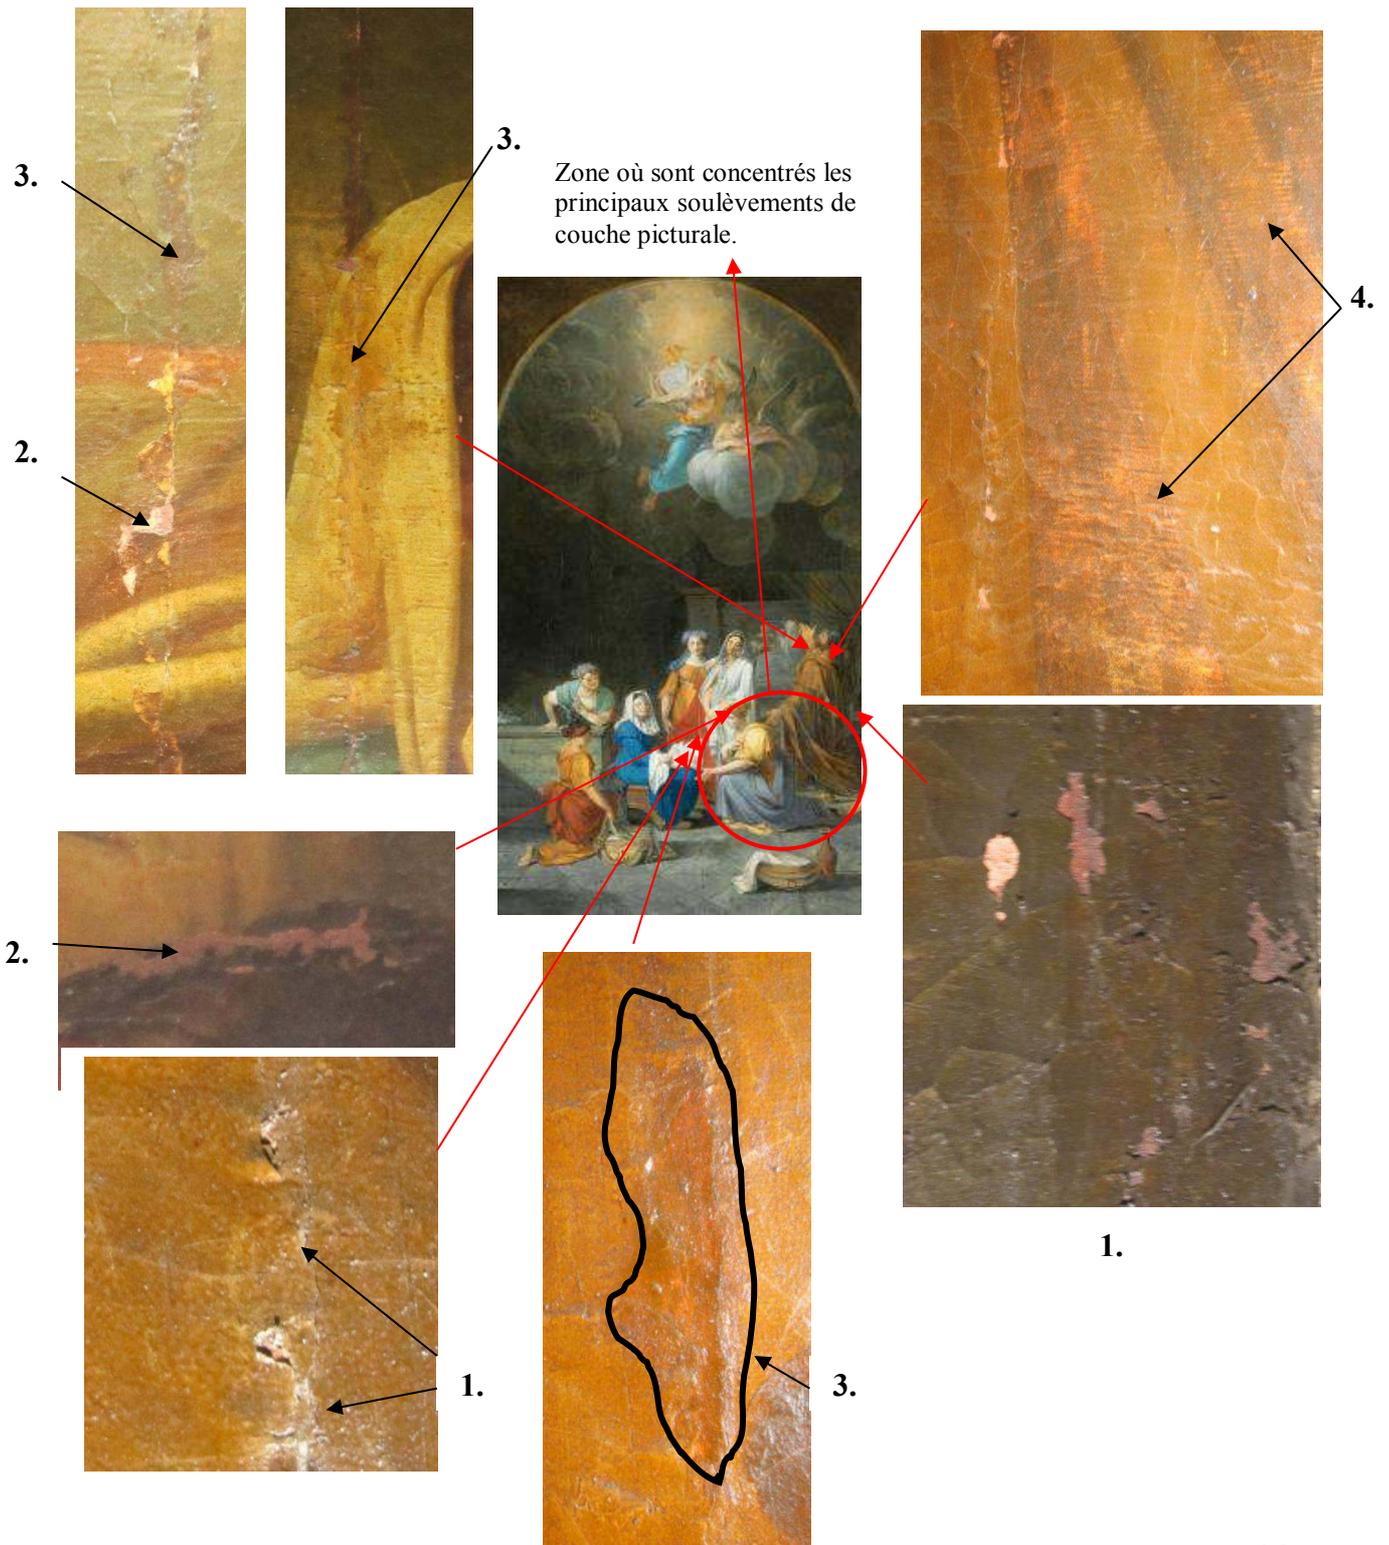
4. LA NATIVITE

L'œuvre est dans un **état de conservation moyen**. On remarque **des soulèvements de couche picturale dans la partie inférieure et à senestre** (1). De nombreuses petites lacunes sont présentes dans ces zones (2). Une partie des lacunes a été anciennement **mastiquée et recouverte de repeints à l'huile** qui forment des taches noires, notamment le long des coutures (3). Le **lithargeage** est absent. On remarque le **fort jaunissement du vernis** encrassé ainsi que des coulures de vernis. Des zones d'usure ancienne (originale ?) apparaissent à senestre (4).

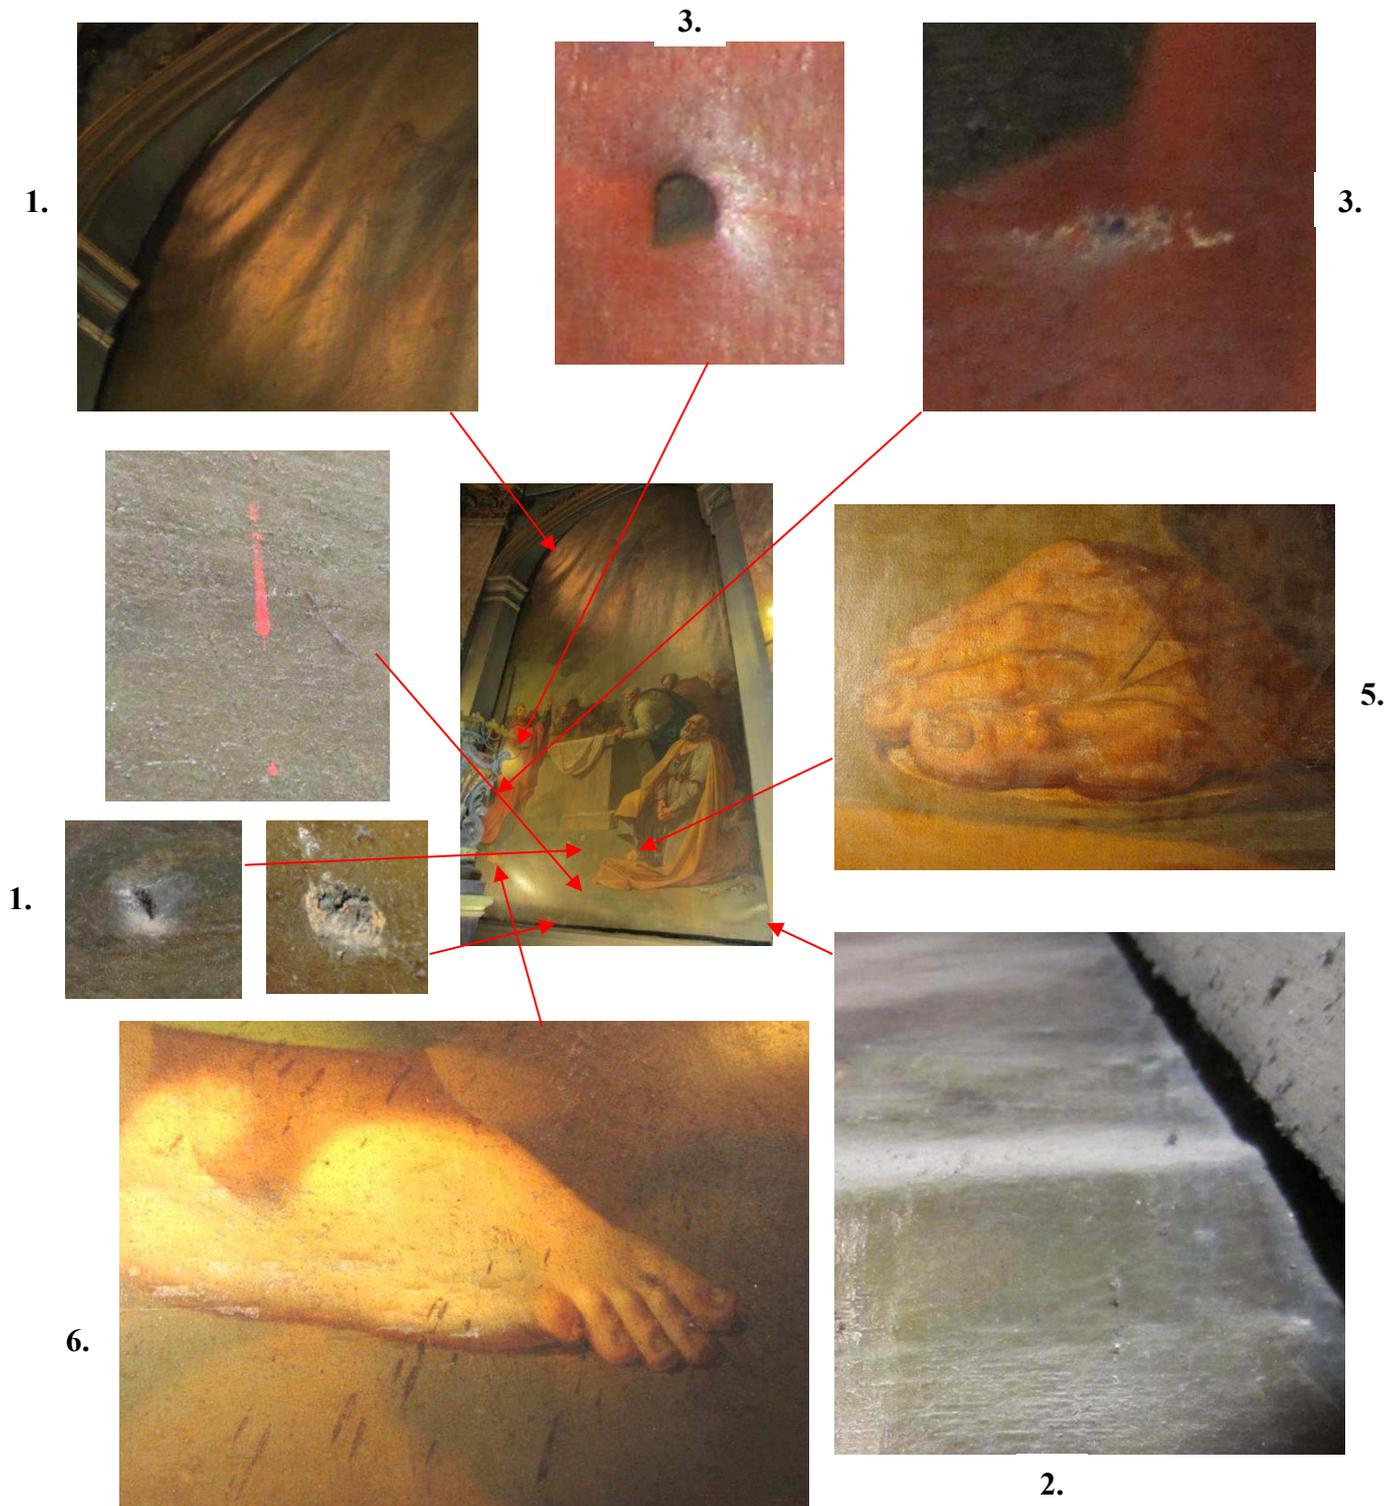
5. L'ASSOMPTION

L'œuvre est dans un **assez bon état de conservation**. On remarque **des déformations de la toile dans la partie supérieure** (1) ainsi que près de **l'angle inférieur senestre** (2). On observe **7 trous** (3) dans la toile accompagnés d'**enfoncements** (4). On remarque un **lithargeage** assez développé (5). On remarque le **fort jaunissement du vernis encrassé** associé à des fibres et de nombreuses projections de peinture (6).

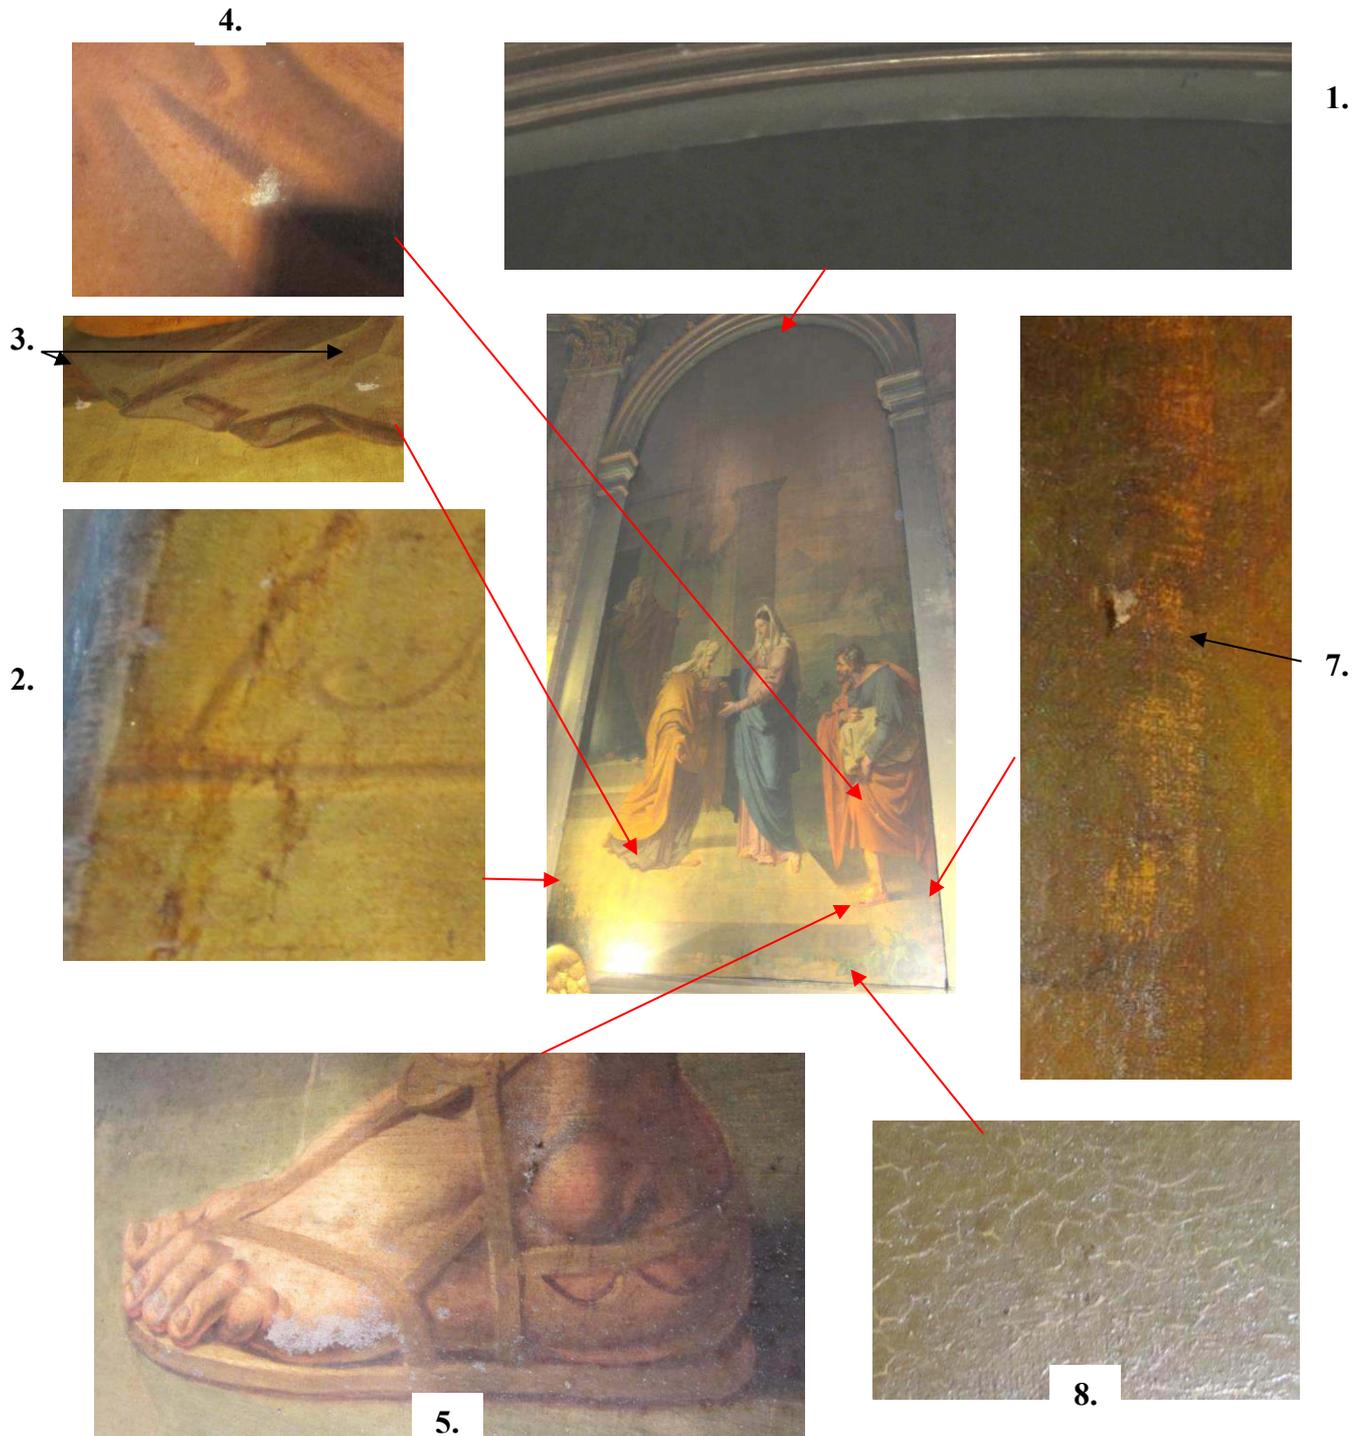
6. LA VISITATION

L'œuvre est dans un **assez bon état de conservation**. Le **châssis est déformé** dans sa partie supérieure (1). On observe **5 trous** (3) dans la toile accompagnés d'**enfoncements** (4). On remarque un **lithargeage** peu développé (5) ainsi que le **fort jaunissement du vernis encrassé** associé à des fibres et quelques coulures (6). Des **zones d'usure** ancienne (originale ?) apparaissent à senestre (7). On remarque quelques **craquelures prématurées** (8).

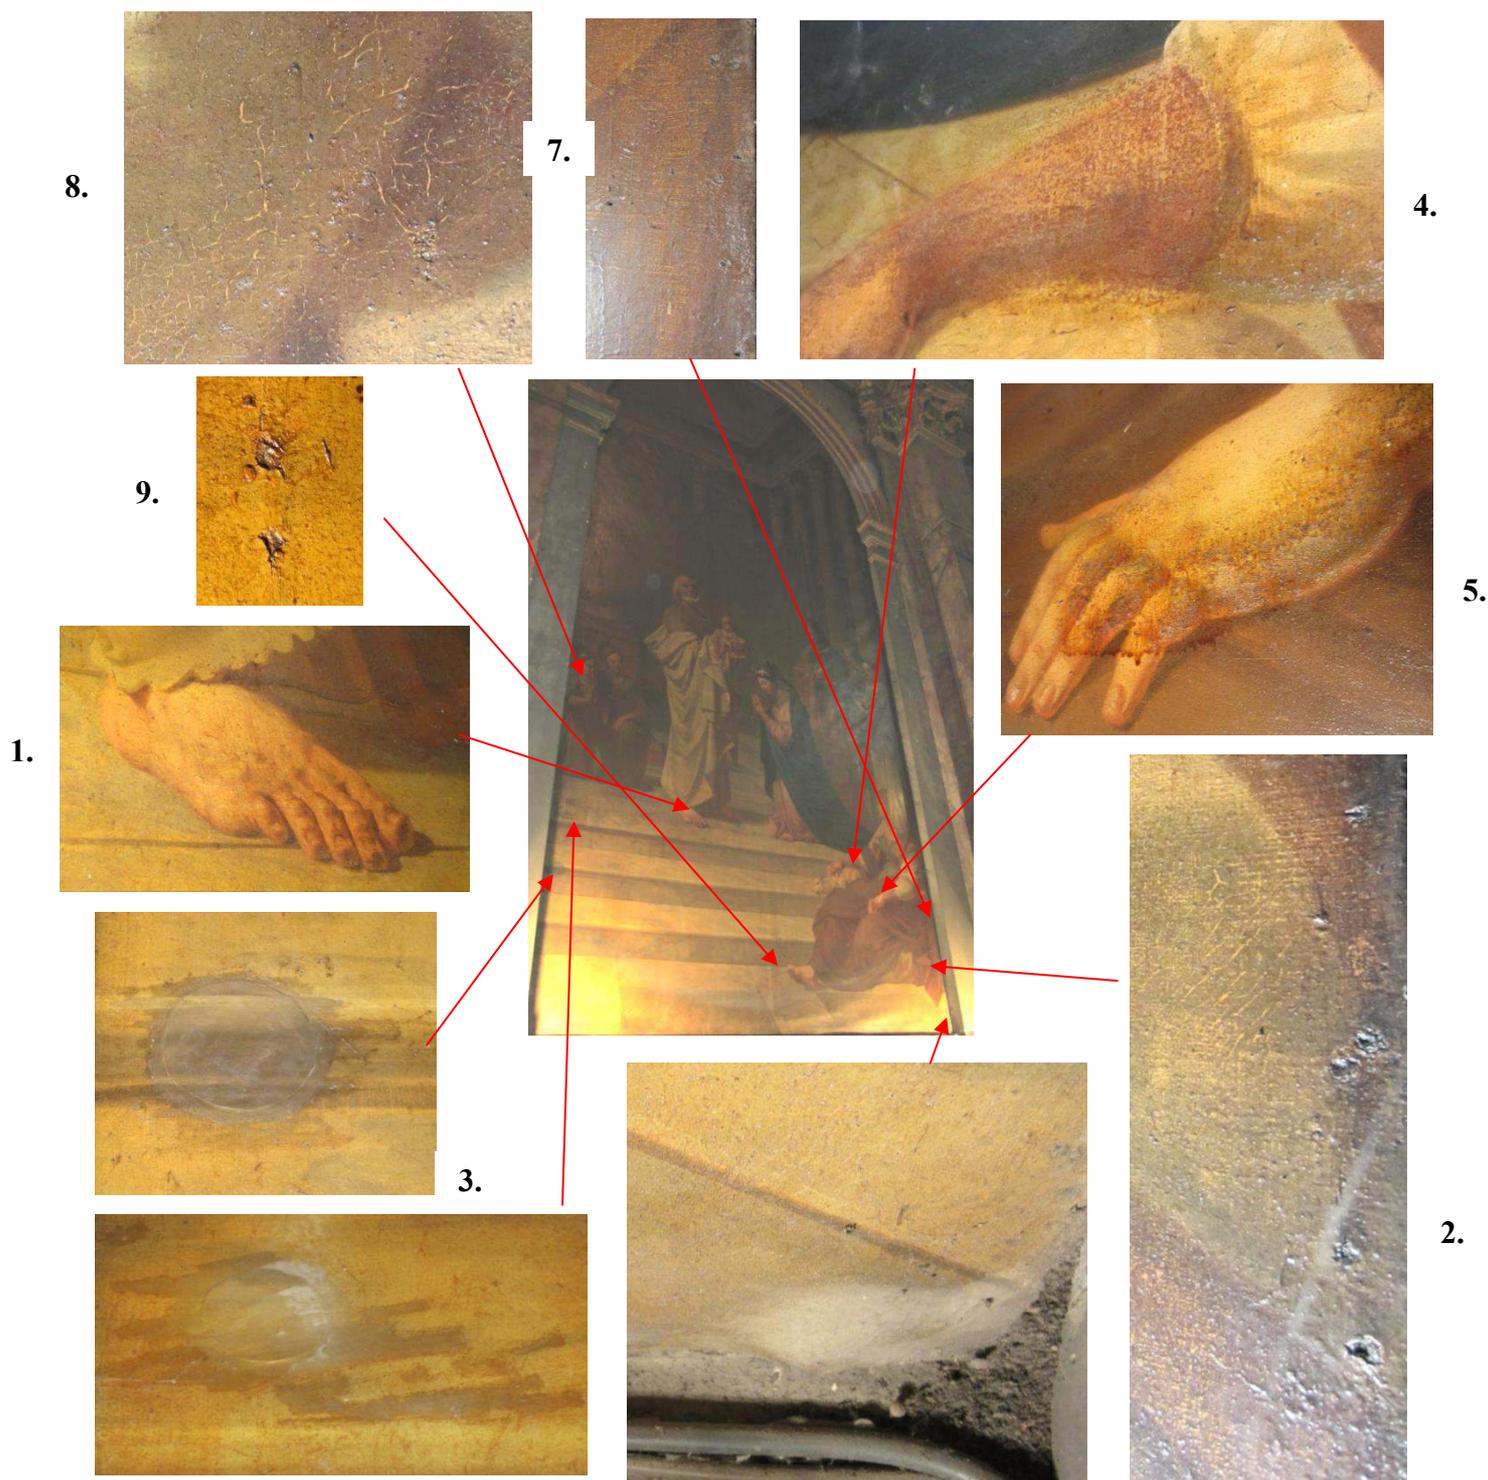
7. LA PRESENTATION

L'œuvre est dans un **état de conservation moyen**. Elle comporte des **déformations** en drapeau dans la partie supérieur ainsi qu'un léger « ventre » (1). On observe **2 trous anciennement restaurés avec des morceaux de papier et recouverts de repeints** (3). On remarque un **lithargeage** très important (4) qui entraîne des zones brunes en raison de **l'accumulation de vernis oxydé, encrassé, associé à des fibres et à plusieurs coulures** (5). Des **zones d'usure** ancienne (originale ?) apparaissent à senestre (7). On remarque quelques **craquelures prématurées** (8) et de **petites lacunes de couche picturale** (9).
