RAPPORT DE RESTAURATION

Localisation : Eglise Saint Jacques de Montauban

Sujet : **Descente de croix**

Auteur : Baader

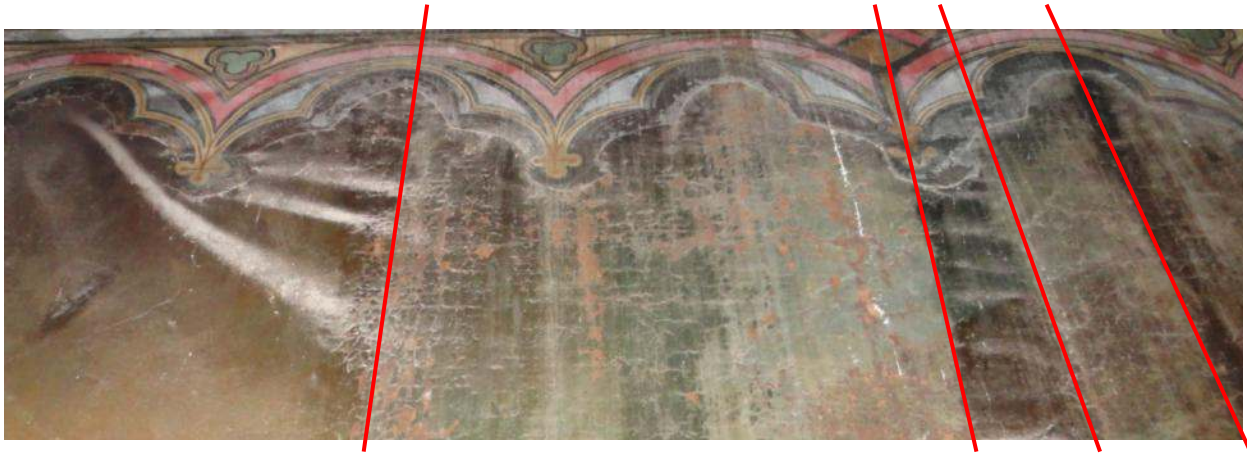
Les zones de ruissellement des eaux de pluie dans la partie supérieure du tableau ne comportent pas de déformations : les déformations plus anciennes visibles de part et d'autres ayant disparue sous l'effet de l'eau. On remarque également les découpes du haut de la toile également présentes sur toutes les autres peintures du cœur.

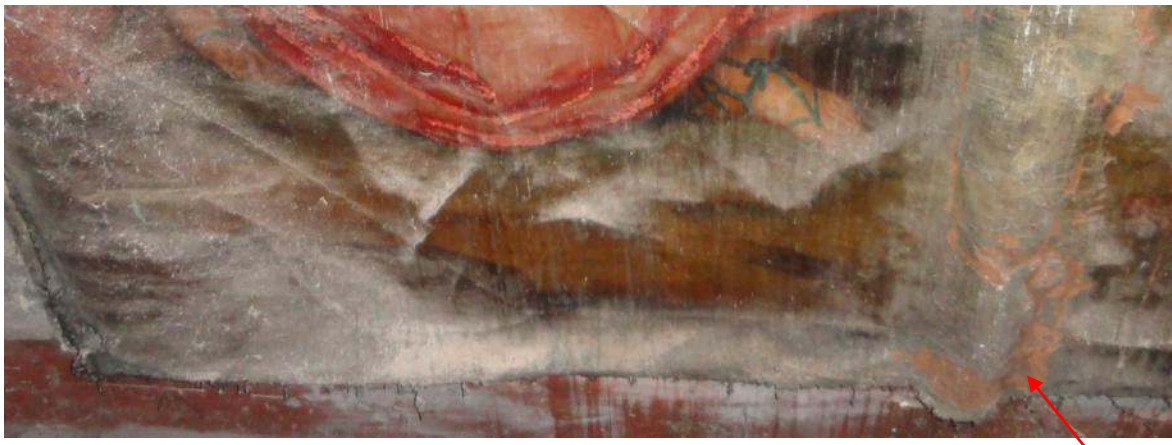
On remarque les importantes déformations de la toile dans le bas qui est complètement détaché du mur.

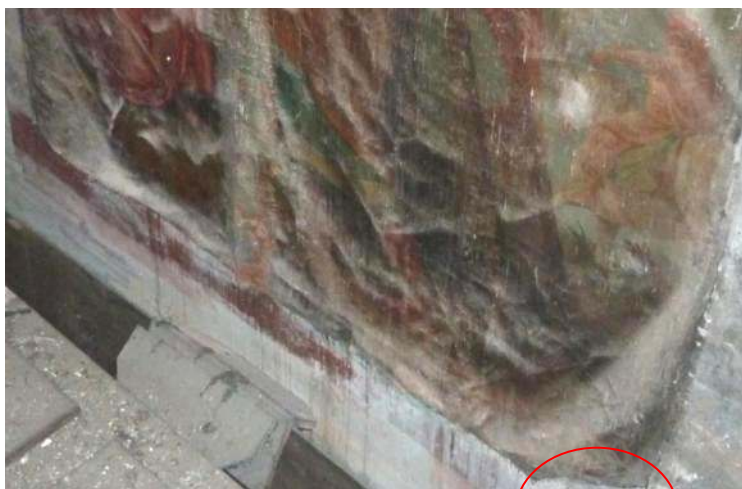
L'angle inférieur senestre a été découpé. Les autres déformations restent bien visibles.

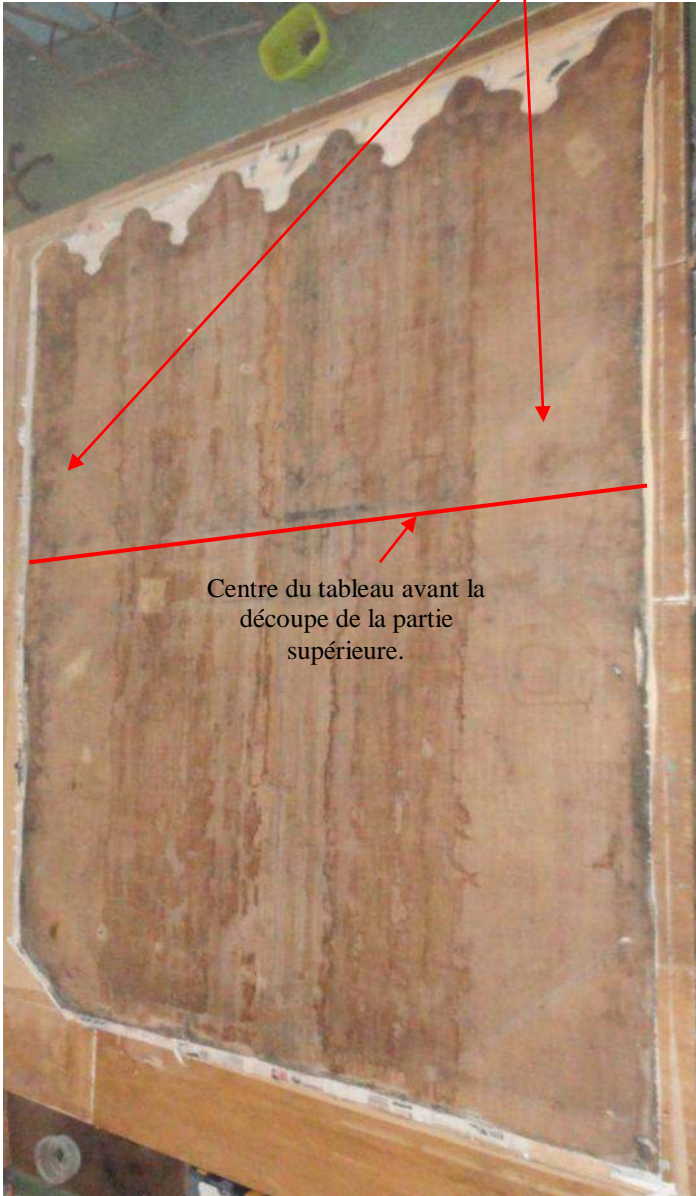
Traces de l'ancien châssis

Centre du tableau avant la découpe de la partie supérieure.

Traces de coulures d'eau visibles au revers de la toile après dépose.

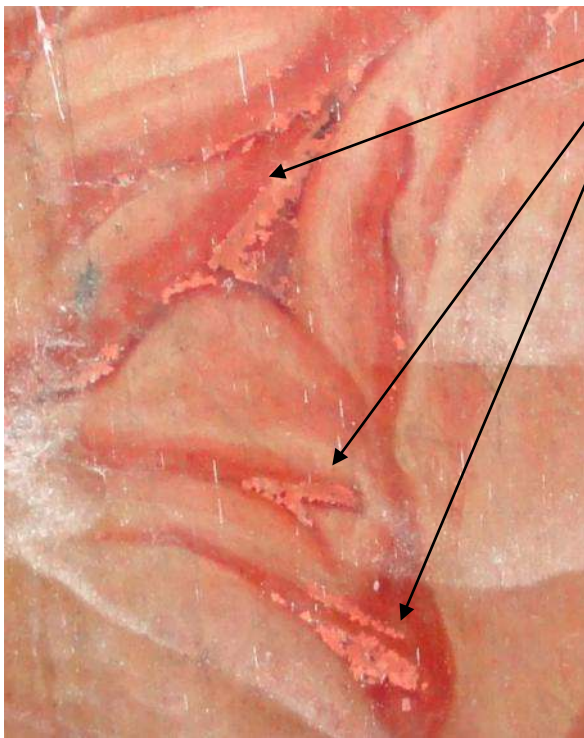
- On remarque une **altération des laques rouges** très développée : les laques pures sont tombées par larges plaques. Cette altération des laques rouges est très fréquente.

Ci-contre détail des clivages de laques rouges.

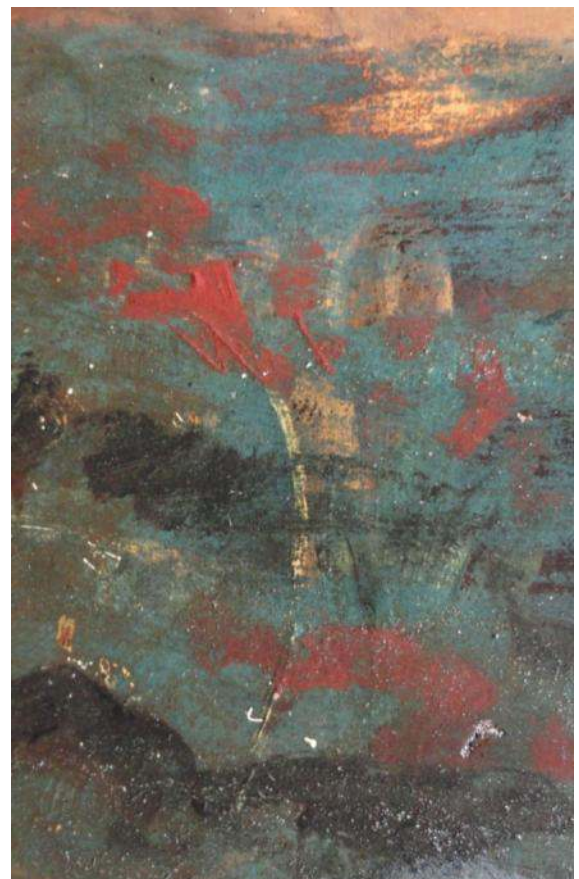
Après dégageage du repeint brun, un épais repeint bleu barbouillé de traits rouges et noirs apparaît. Ce repeint épais et très résistant recouvre le blason du commanditaire du tableau. On peut supposer qu'il s'agit d'un repeint "révolutionnaire".

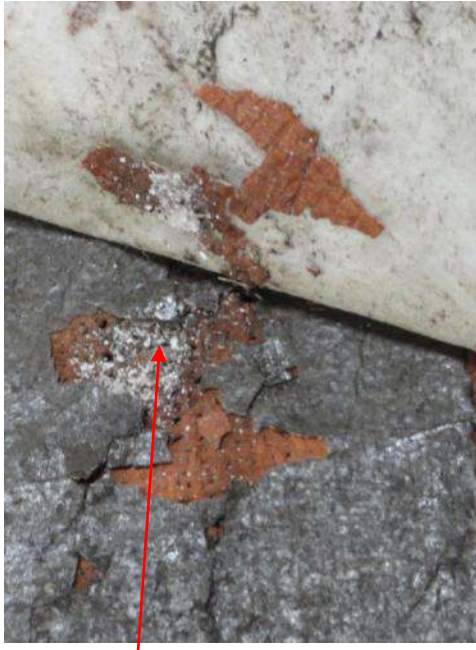
- **De très importants soulèvements de couche picturale** apparaissent dans toutes les zones touchées par le ruissellement, à savoir plus de la moitié de l'œuvre. Les sels dissous par le délavage des murs ont cristallisés sous la couche picturale, exerçant une forte poussée sur la couche picturale. Le résultat est impressionnant. Environ 20% de la couche picturale totale était sur le point de tomber lors de notre intervention.

Les sels ont cristallisés sous la couche picturale entraînant les soulèvements que l'on peut voir ci-dessus (ils apparaissent ici sous forme de taches blanches).

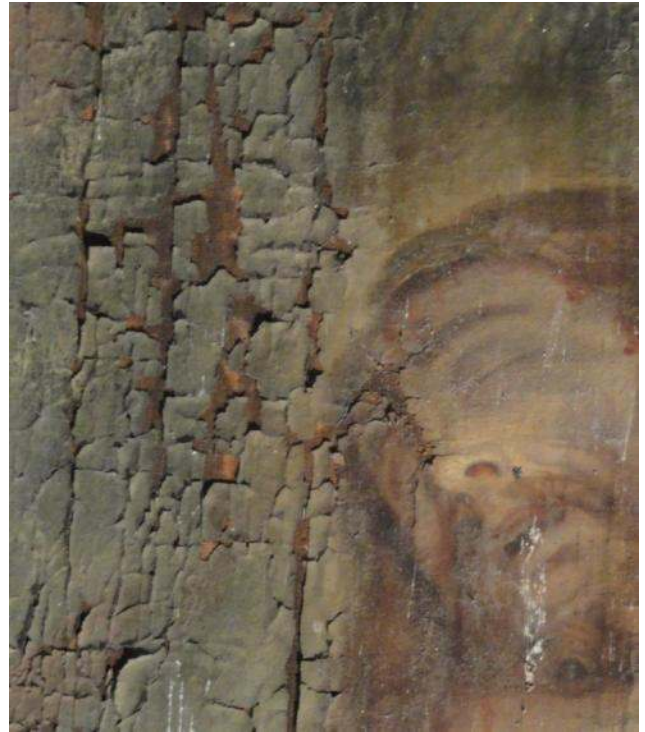
Les soulèvements de couche picturale sont très importants, notamment dans la partie centrale touchée par le dégât des eaux.

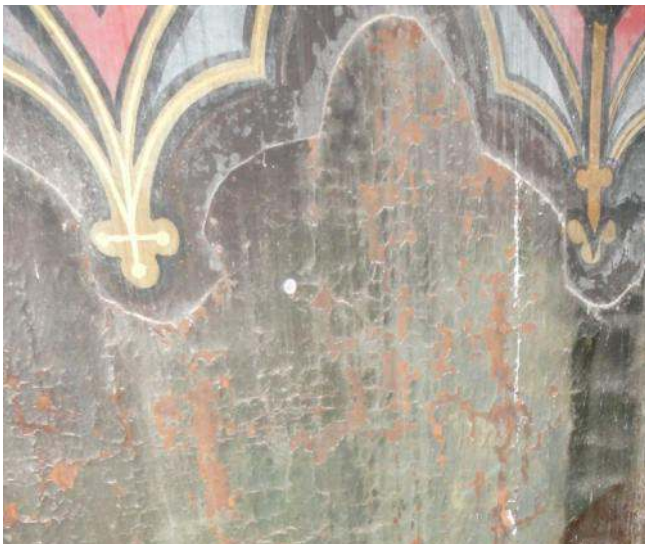
On remarque ici la découpe de la toile encore fixée sur le mur. Les lacunes de toile sont en grande partie concentrées dans la partie centrale supérieure où le ruissellement a été le plus important. Les soulèvements sont généralisés dans cette zone.

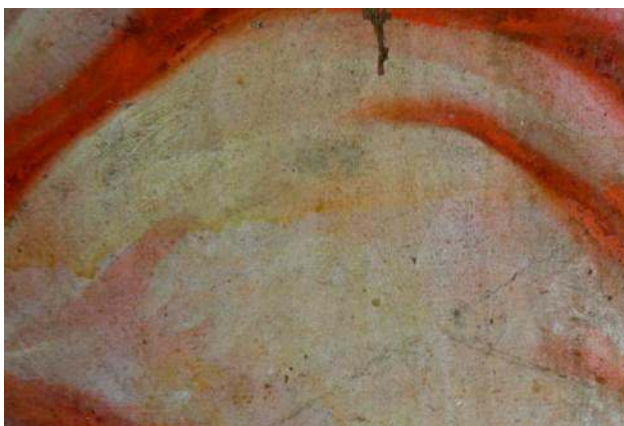
- **Les vernis sont fortement jaunis et sont très encrassés.** Les jaunissements sont accompagnés d'importants chancis de vernis dans l'axe central du tableau. On remarque également des coulures de vernis.

Couleurs du vernis très oxydé et jaunis.

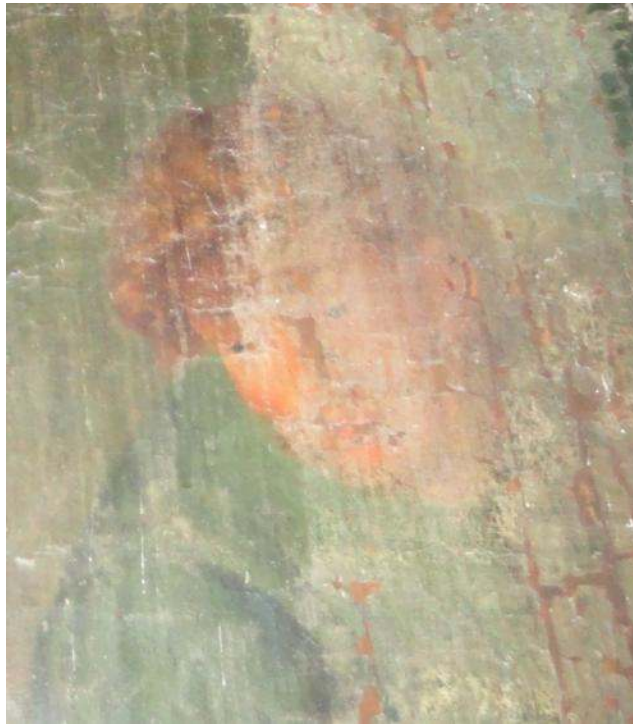
Les chancis de vernis, induits par le passage de l'eau, rendent certaines zones du tableau très peu lisibles.

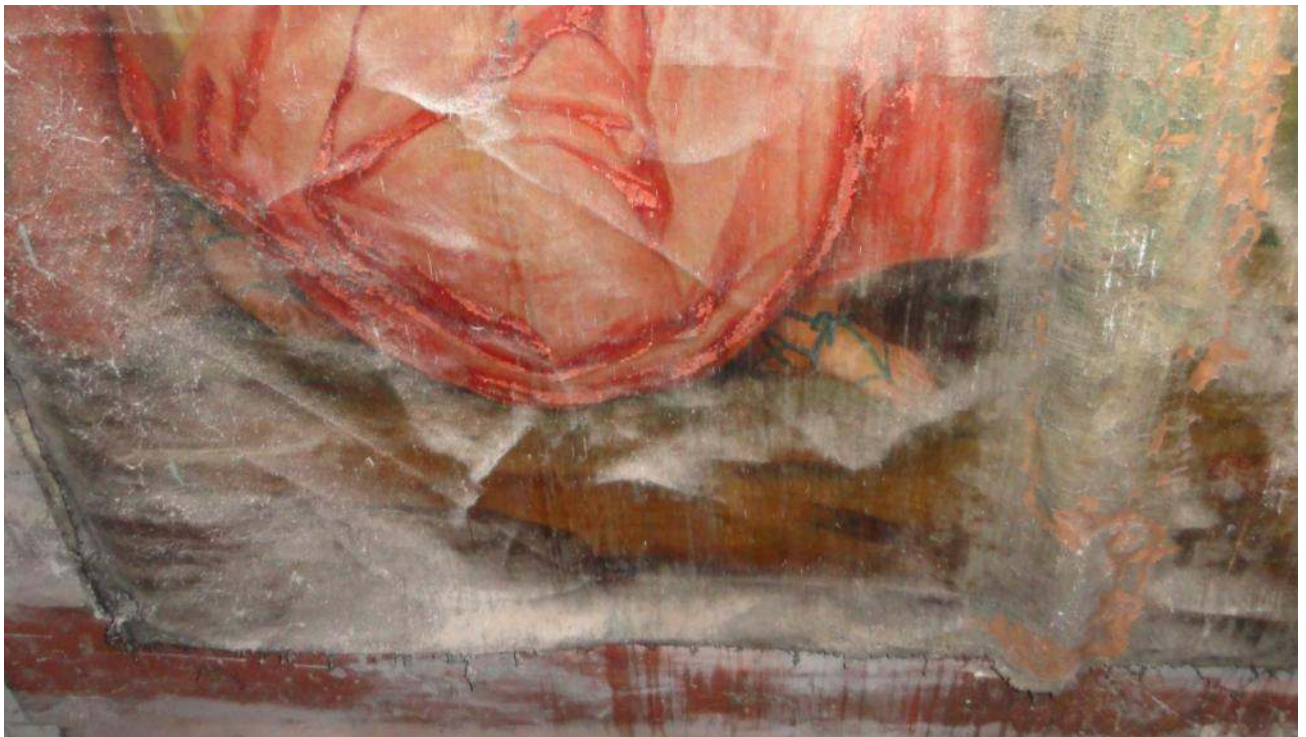
L'encrassement des vernis est plus prononcé dans les zones du tableau en relief.

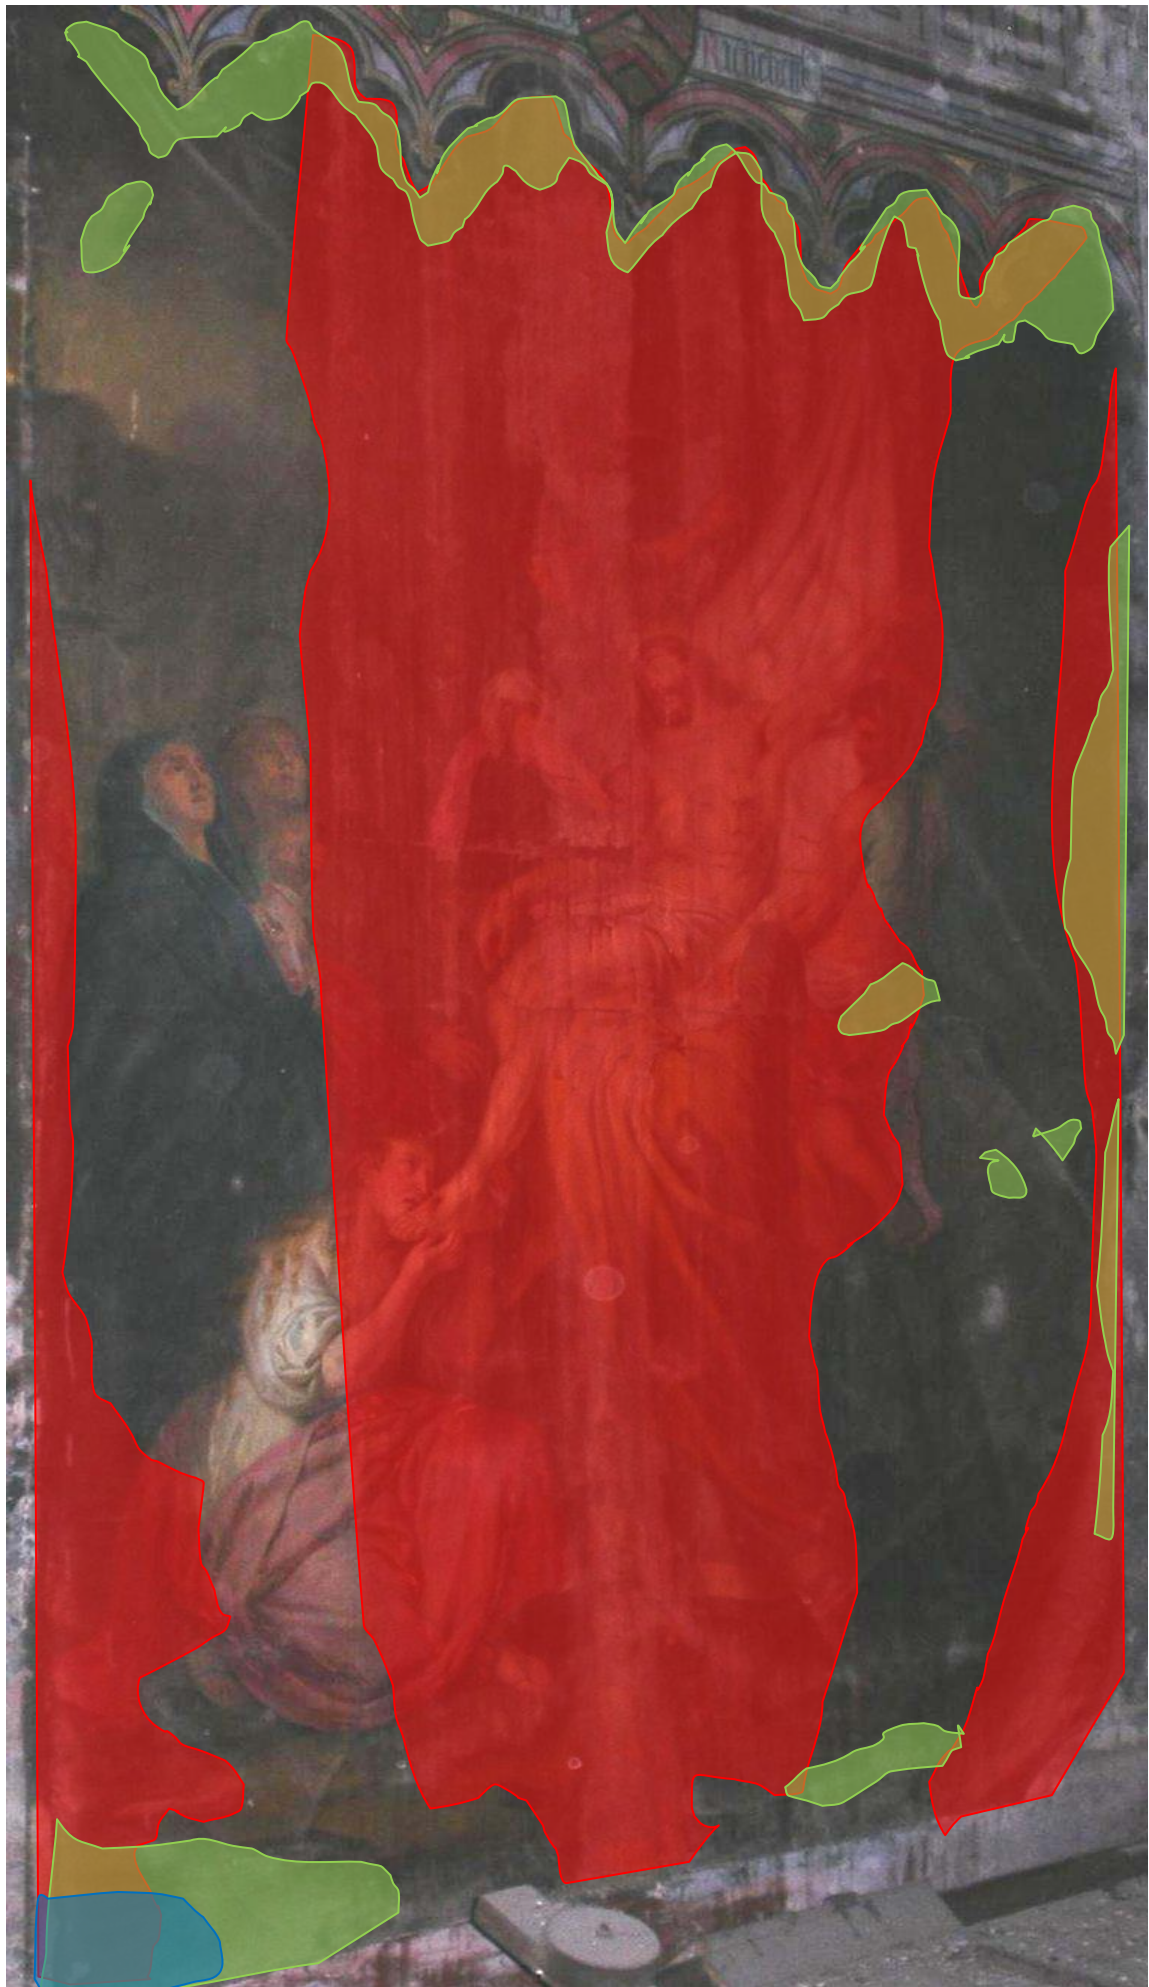
Répartition des soulèvements (), des repeints fin XIXème s. () et du repeint révolutionnaire ().

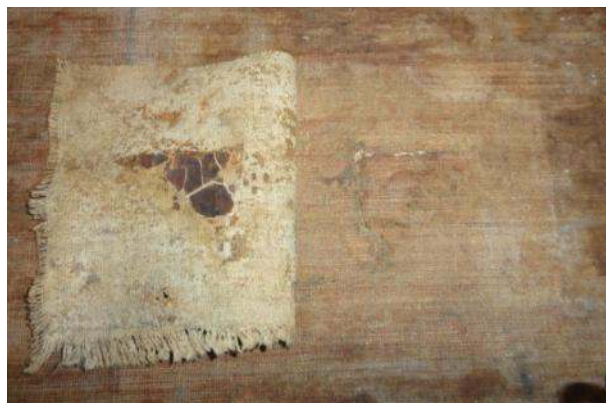
Traitement d'une déchirure

Dégagement mécanique de la pièce de toile. La colle de pâte (brune) reste essentiellement collée à la toile. La déchirure apparaît.

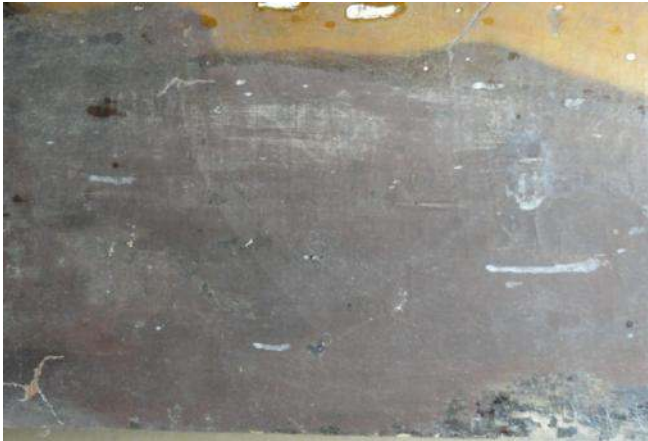
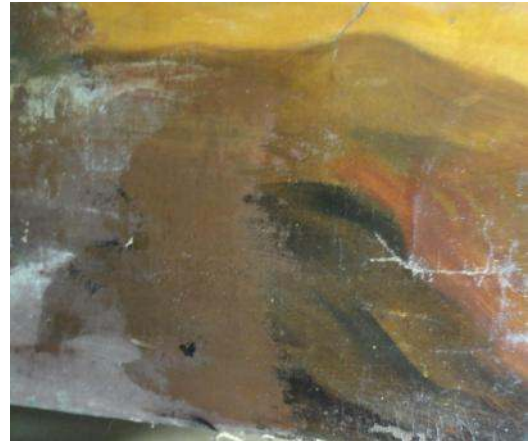
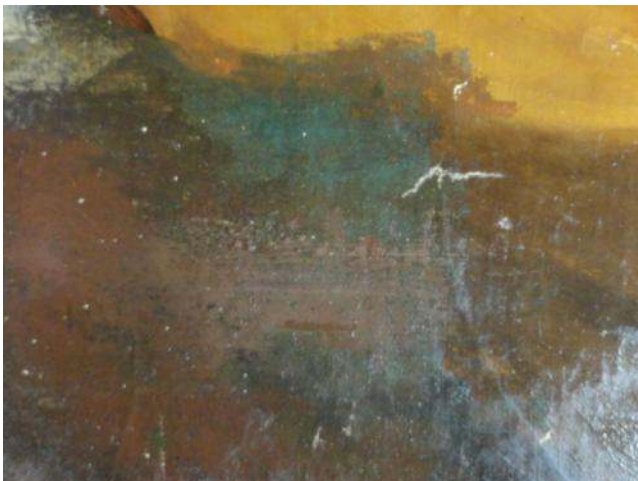
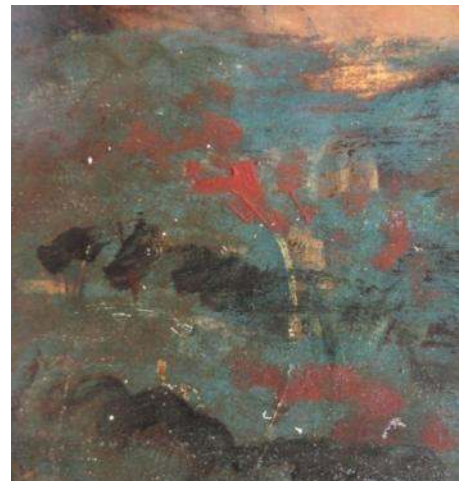
Repeint brun du XIX^{ème} siècle de l'angle inférieur dextre avant intervention.

Le repeint sous-jacent apparaît.

Mise au jour du repeint révolutionnaire.

3. **Tests de nettoyage.**
4. **Elimination des différentes couches de repeints.** Les repeints sont éliminés grâce à un mélange de DMF/acétate d'éthyle (1/1).

Repeint en cours d'enlèvement.

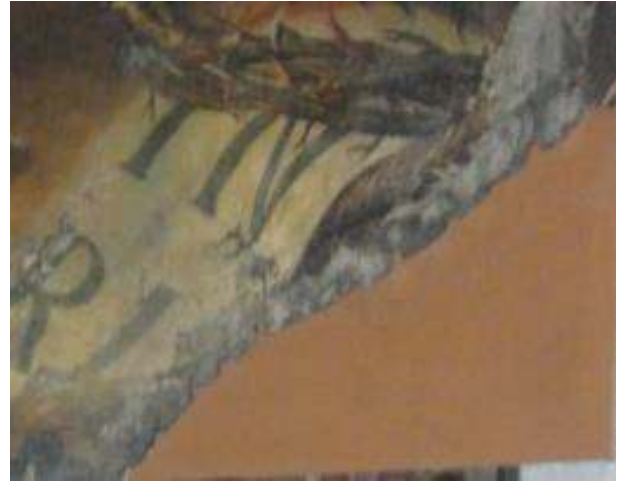
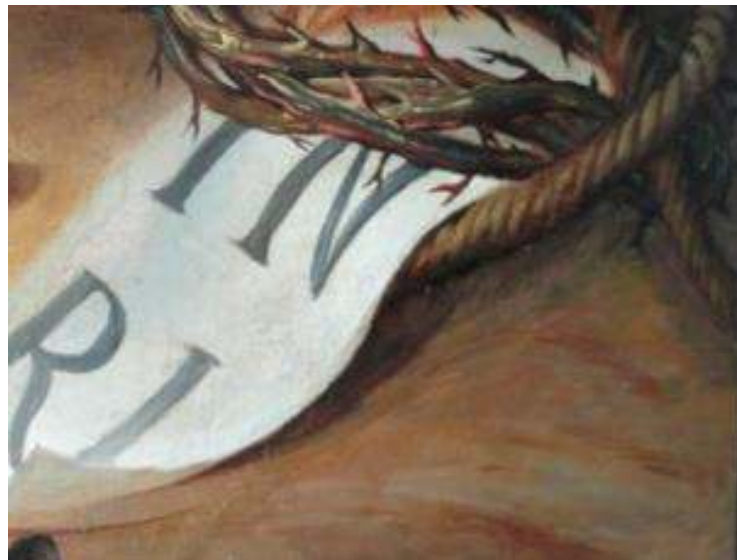
L'angle inférieur senestre du tableau, complètement lacunaire, avant intervention, après reprise du support puis après nettoyage et retouche.
