# ATELIER MEYERFELD-RUIZ-ABREU

## RAPPORT DE RESTAURATION

Localisation : Eglise de Saint-Pierre de Montricoux

Sujet : La Cène

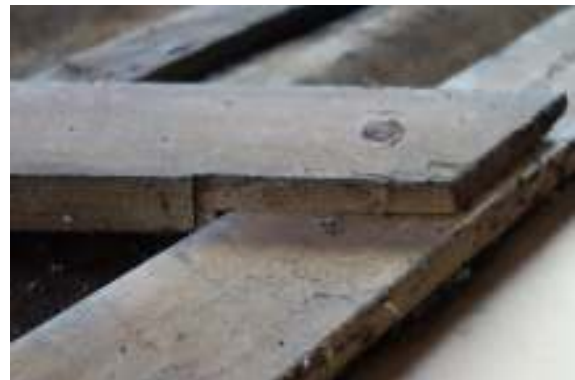
Celui-ci est dans un **mauvais état de conservation**. On remarque en effet que le bois est très affaibli, notamment au niveau des assemblages à mi-bois, par l'action d'insectes xylophages (voir photo ci-contre). Le châssis ne présente plus une résistance structurelle suffisante. En effet, il est voilé, fixe et non chanfreiné, ce qui pour des raisons de conservation adéquates, n'est pas indiqué.

Nous optons pour un changement de châssis.

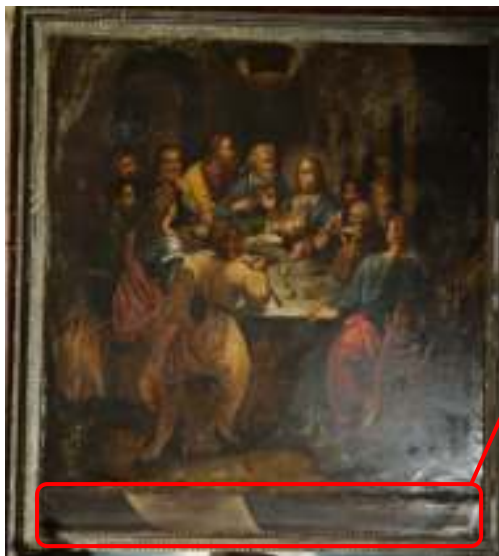
- **Une modification de l'œuvre**. La partie supérieure du tableau a été découpée sur toute sa longueur et replacée à l'envers dans la partie inférieure de la toile. Cette bande d'environ 17 cm a été clouée par la face entraînant un retrait de toile (probablement causé par un manque de tension) ainsi que des lacunes de toiles (causées par les semences).

Vue du tableau avec une bande de toile fixée à l'envers.

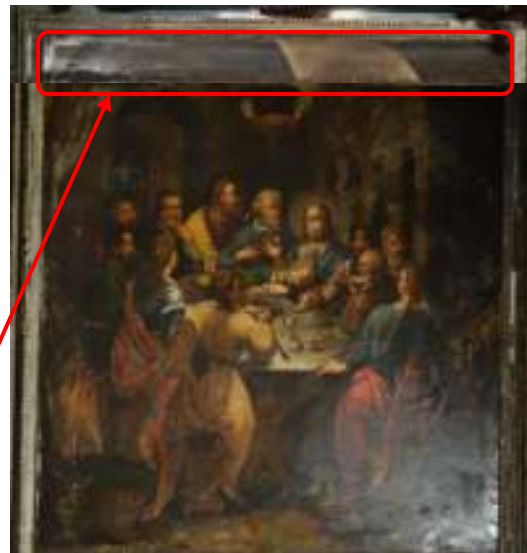
Montage afin de voir si la bande de toile reposée dans le bon sens correspond bien à la toile originale.

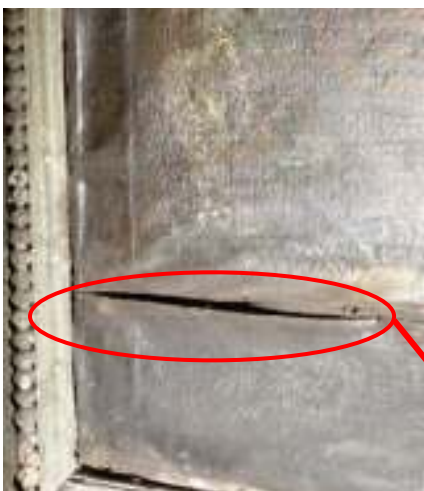
- **Quelques déformations de toile** apparaissent, notamment au niveau de la partie inférieure du tableau, ainsi que le long des bords latéraux. Cette altération de planéité est probablement due à un défaut de tension ainsi qu'à un mauvais assemblage de toile. En effet, le clouage entre les deux morceaux de toile n'est pas assez régulier par conséquent les bords de toile se relèvent.

Bords de toile qui se relèvent.

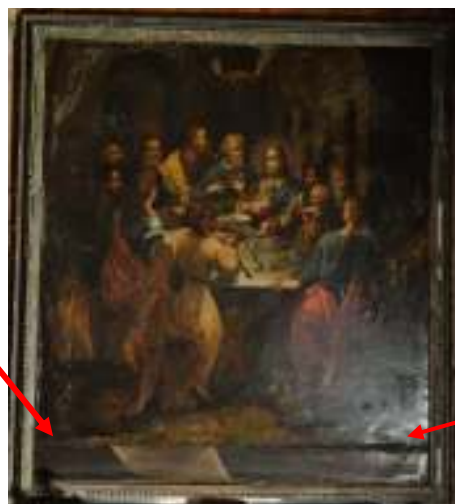
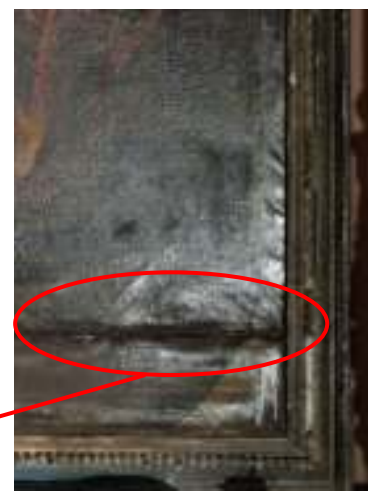
Déformations dues à un défaut de planéité.

- **Reprise des déformations de la toile.** Nous avons procédé à la résorption des déformations grâce à un système combiné d'humidité et de pression, suivi d'une phase de séchage.

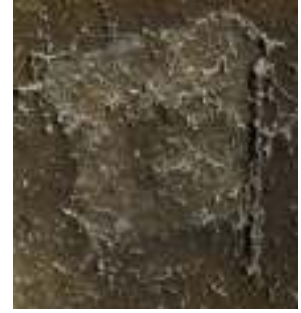
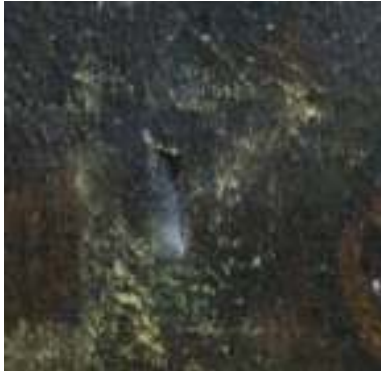
- **Plusieurs déchirures de toile** sont visibles sur le tableau. Certaines d'entre elles sont anciennes et ont été restaurées. Ces anciennes restaurations sont notamment visibles grâce aux pièces de renfort posées au revers de la toile (voir photos ci-contre).

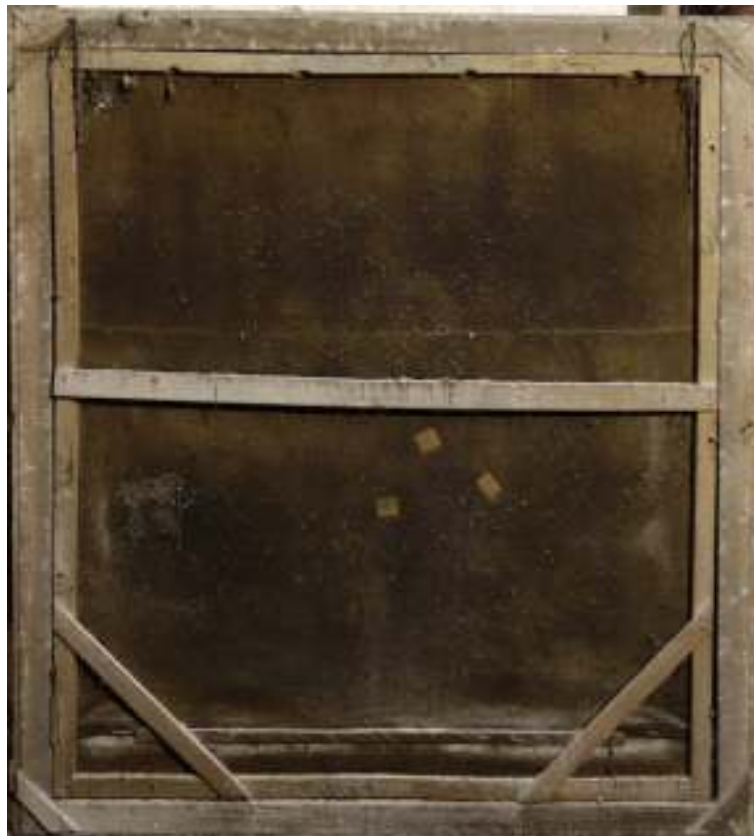
Nous remarquons également des déchirures plus récentes et non consolidés notamment au niveau inférieur dextre du tableau (voir photo ci-contre). Cette petite déchirure est orientée à la fois horizontalement et verticalement.

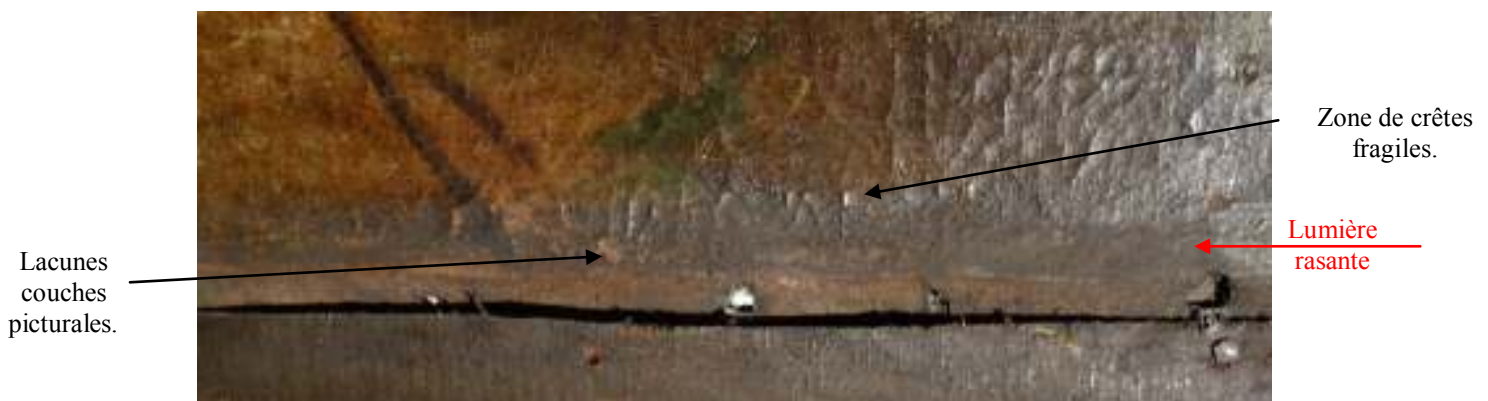
- **Quelques lacunes et soulèvements** sont visibles sur l'ensemble du tableau. En effet, on note une fragilité au niveau des crêtes de peinture.

- **Refixage des zones fragiles** à la gélatine.

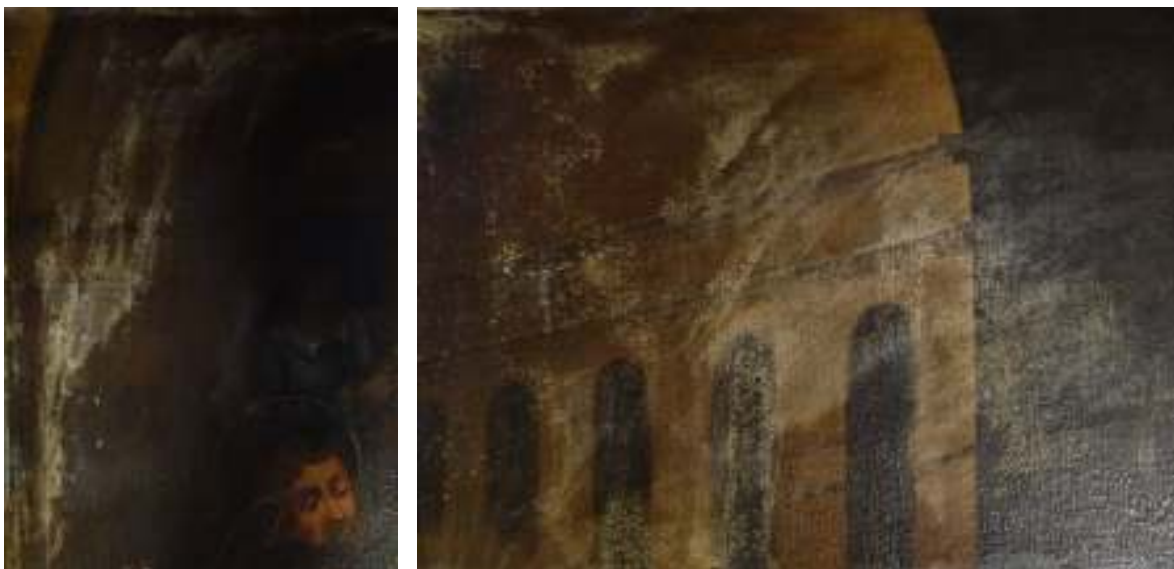
- **Les vernis sont très brunis par l'oxydation**. Ils sont en outre irréguliers et fortement encrassés. On remarque également des **chancis** dus à la microfissuration du vernis (rendant le vernis opaque). L'œuvre est actuellement peu lisible puisque le jeu des contrastes coloré est fortement perturbé.

Microfissuration du vernis.

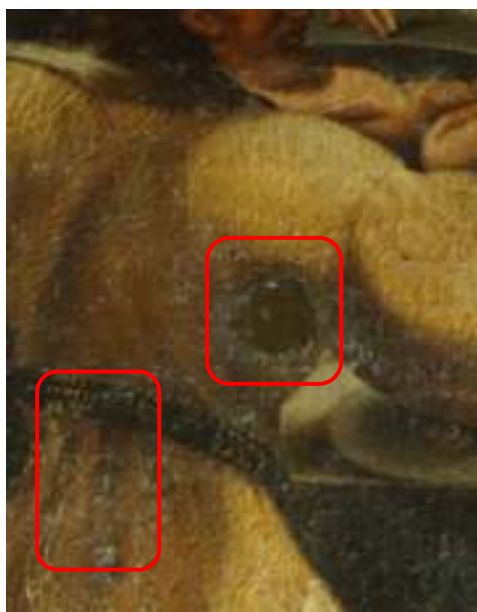
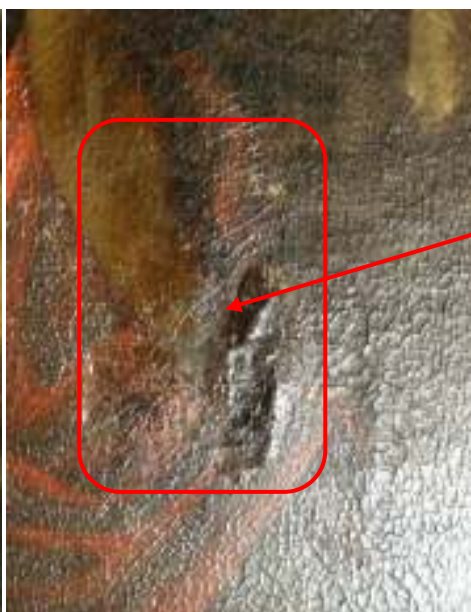
Déformations dues à une pièce de renfort ainsi qu'à la présence d'un mastic épais et débordant.

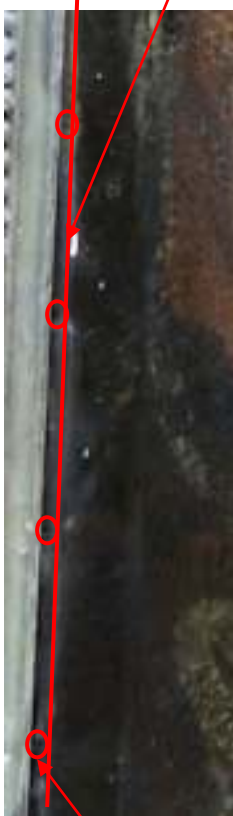
Trous de semences visibles.

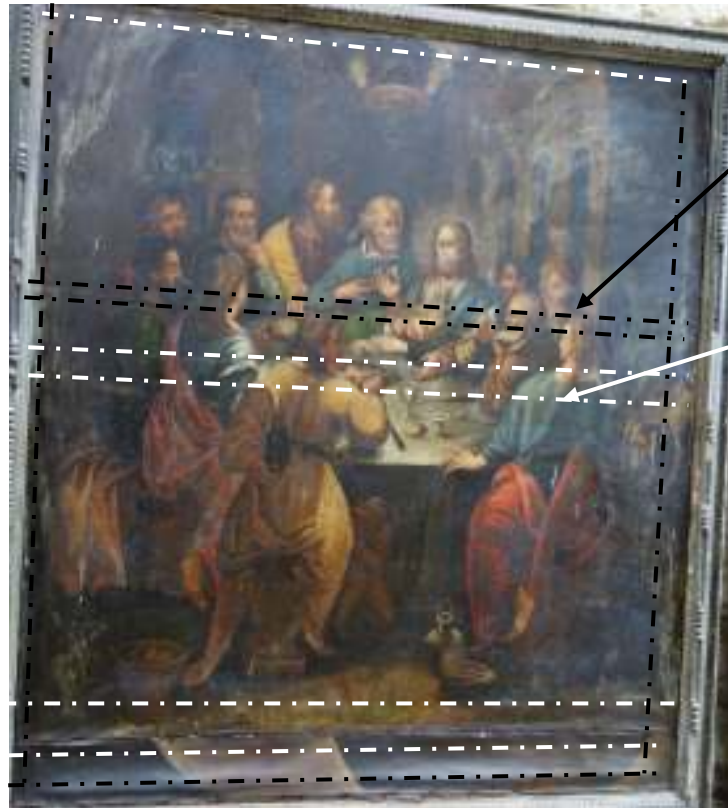
- **Plusieurs marques de châssis sont visibles.** En effet, étant donné que le tableau a été découpée sur sa partie supérieure afin d'être intégrée à la partie inférieure, le tableau a créé d'autres marques de châssis. Le châssis actuel n'est probablement pas l'original puisqu'on observe un léger agrandissement au niveau des bords latéraux.

Les lignes noires en pointillés correspondent aux marques du châssis avant modification.

Les lignes blanches en pointillés correspondent aux nouvelles marques du châssis avec la modification.

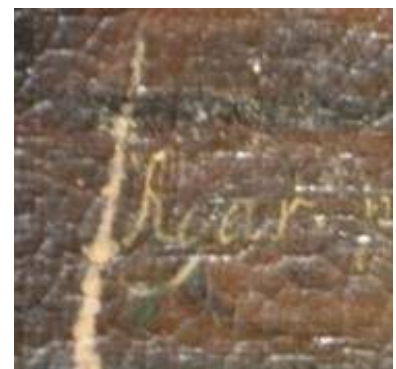
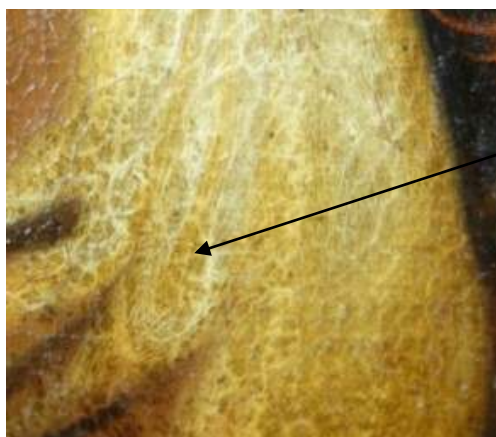
-Les tests d'amincissement du vernis ont démontré que **la couche picturale est fortement encrassée sous les couches de vernis.**

Vue en détail du fort encrassement de la couche picturale.

- **Décrassage de la couche picturale**, afin d'éliminer la crasse et la poussière. Ce nettoyage préalable permet de sécuriser et de faciliter l'amincissement du vernis. Cette intervention a été réalisée à l'aide d'une solution aqueuse composée d'eau déminéralisée à laquelle est ajouté du Tri Ammonium Citrate (TAC) à 2,5%. L'utilisation du TAC présente l'avantage d'avoir un pH neutre de 7,5.

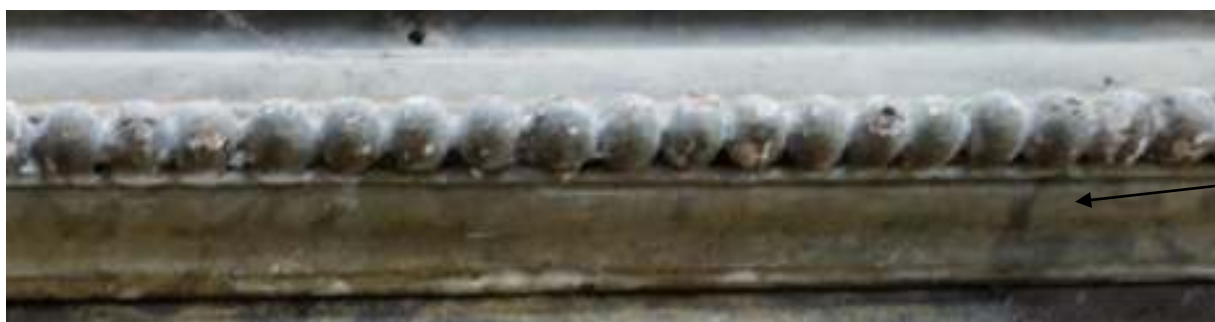
Imitation marbre

Le cadre a été repeint en imitation marbre et il présente des couches de vernis. Le tableau a probablement reçu un énième vernissage dans son cadre, créant ainsi des coulures (notamment visibles sur la partie basse du cadre).

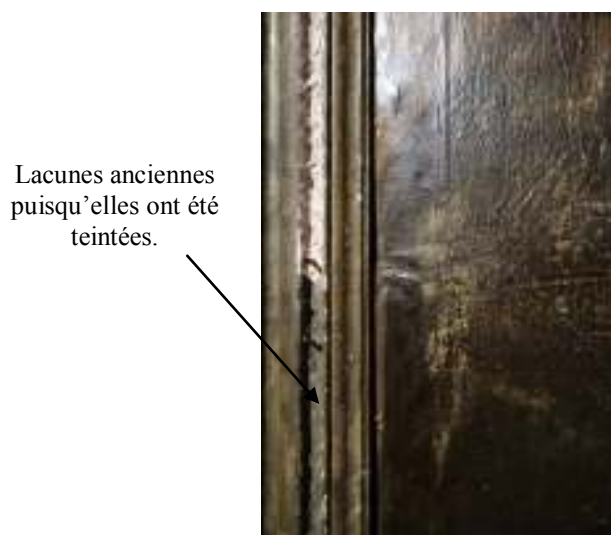
Lacunes anciennes puisqu'elles ont été teintées.

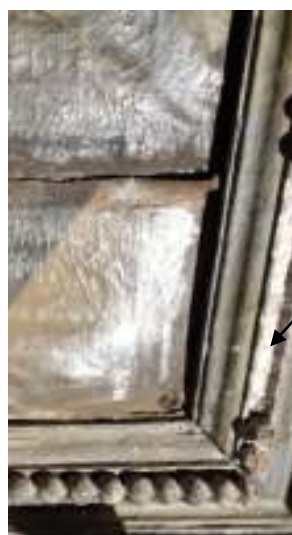
Lacunes récentes puisqu'elles n'ont pas été teintées de noire.

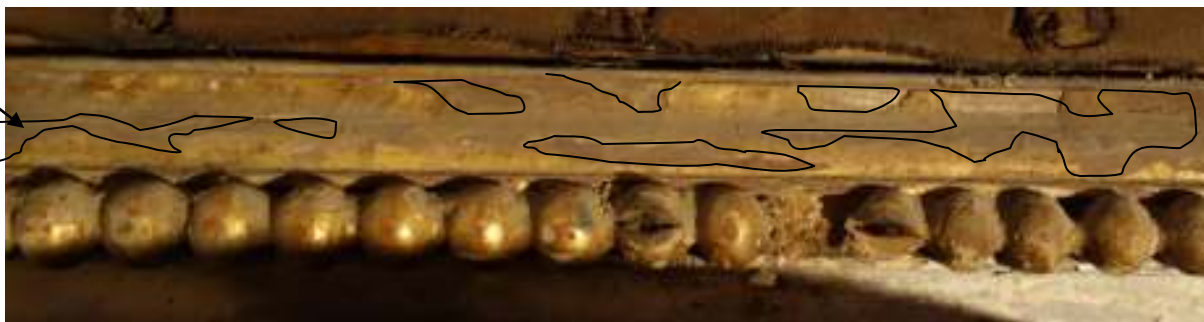
Lacunes de dorure.

Sur la partie basse du cadre (seule partie où l'on peut encore voir la dorure), on peut constater également **des lacunes de dorure**.

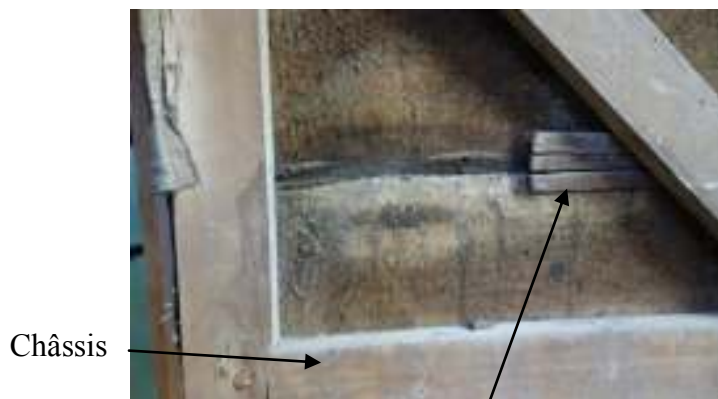
Baguette en bois

- **Dépose de la bande de toile mal placée.** Cette bande de toile était maintenue, au reste de l'œuvre, à l'aide d'une baguette en bois (au revers) et de semences directement posées sur la couche picturale.

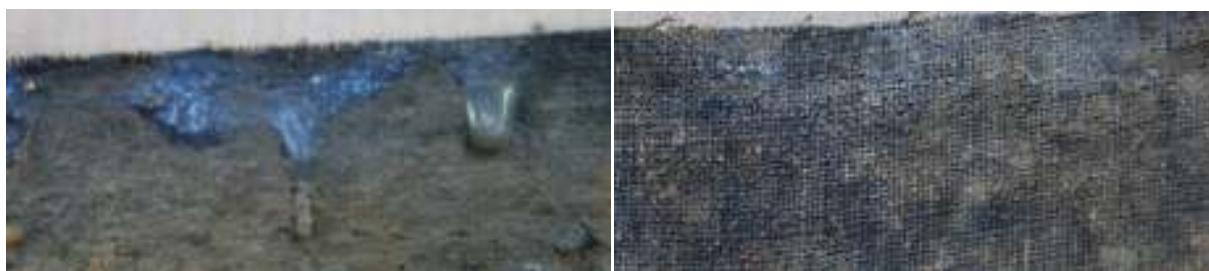
**Notons également la présence de résidus de colle transparente forte** au niveau de la bande de toile. Ces résidus ont été retirés au scalpel.

Vue en détail avant et après retrait de la colle.

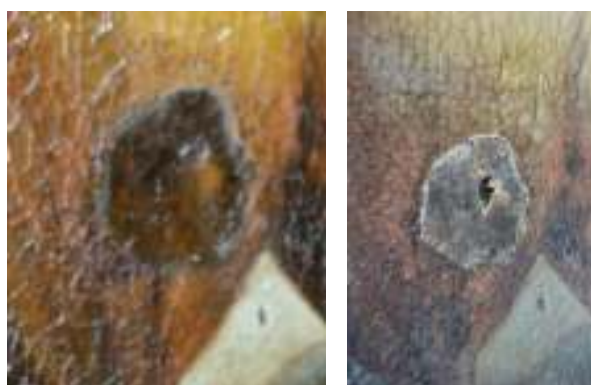
Vue en détail d'un retrait (en cours) de repeint et de mastic débordant.

- **Épuration des bords des déchirures** (mastics débordants). L'épuration des bords des déchirures a été réalisée mécaniquement à l'aide d'un scalpel.

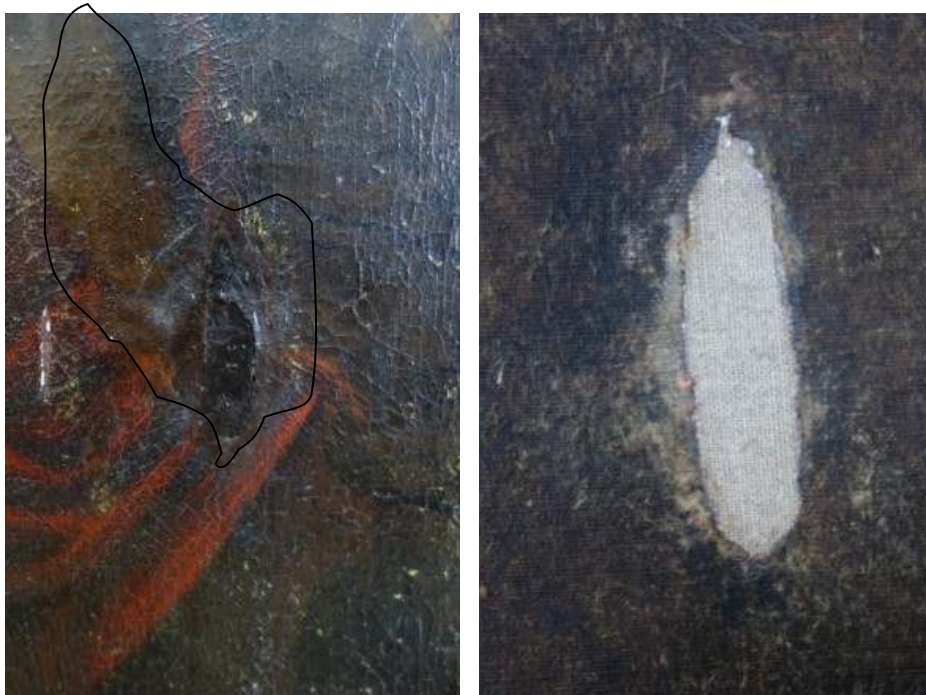
Vue en détail d'un mastic débordant avant et après incrustation.

- **Repose de la bande de toile à son emplacement d'origine, reprise des déchirures au fil à fil et incrustations de toiles.** Le collage est fait de type bord à bord et collé au moyen d'un adhésif à base de Plextol® B 500 épaissi au Rohalgit® SD15. Quand aux incrustations, nous utilisons une toile présentant des caractéristiques similaires à notre œuvre, et ayant été préalablement encollée et préparée. L'incrustation est découpée et positionnée.

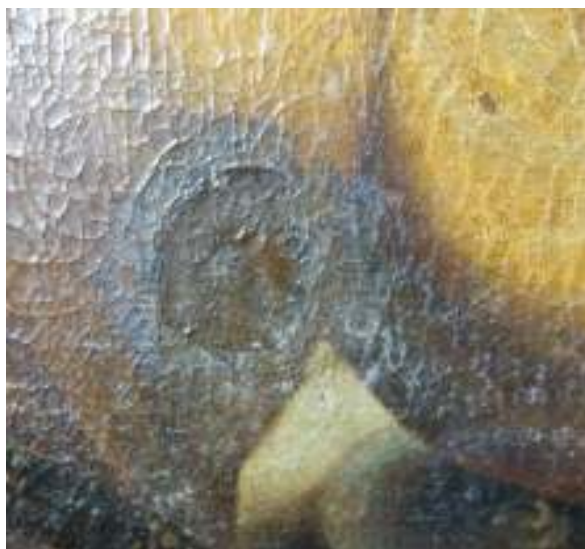
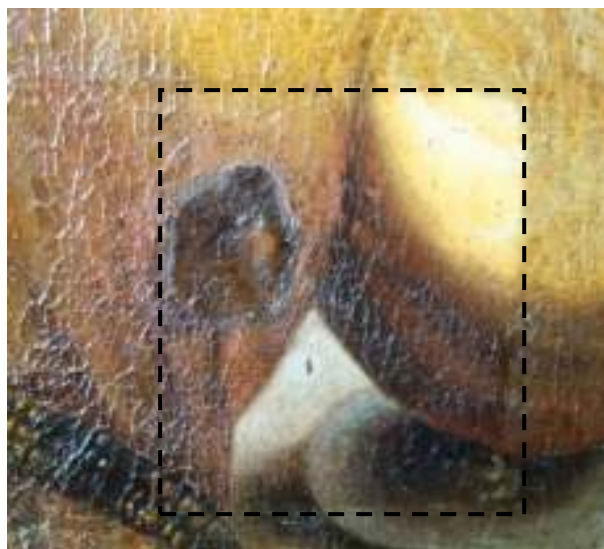
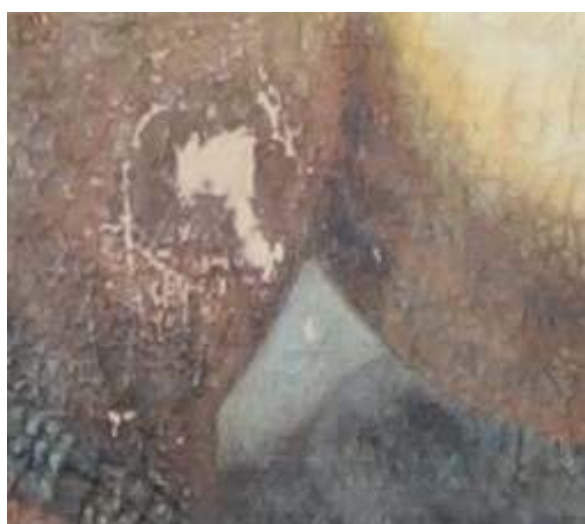
Ci-dessus et ci contre : vues après retrait de la pièce, du mastic débordant, et du repaint. La dernière photo montre également une incrustation de toile et le masticage.

**- Elimination des repeints.**

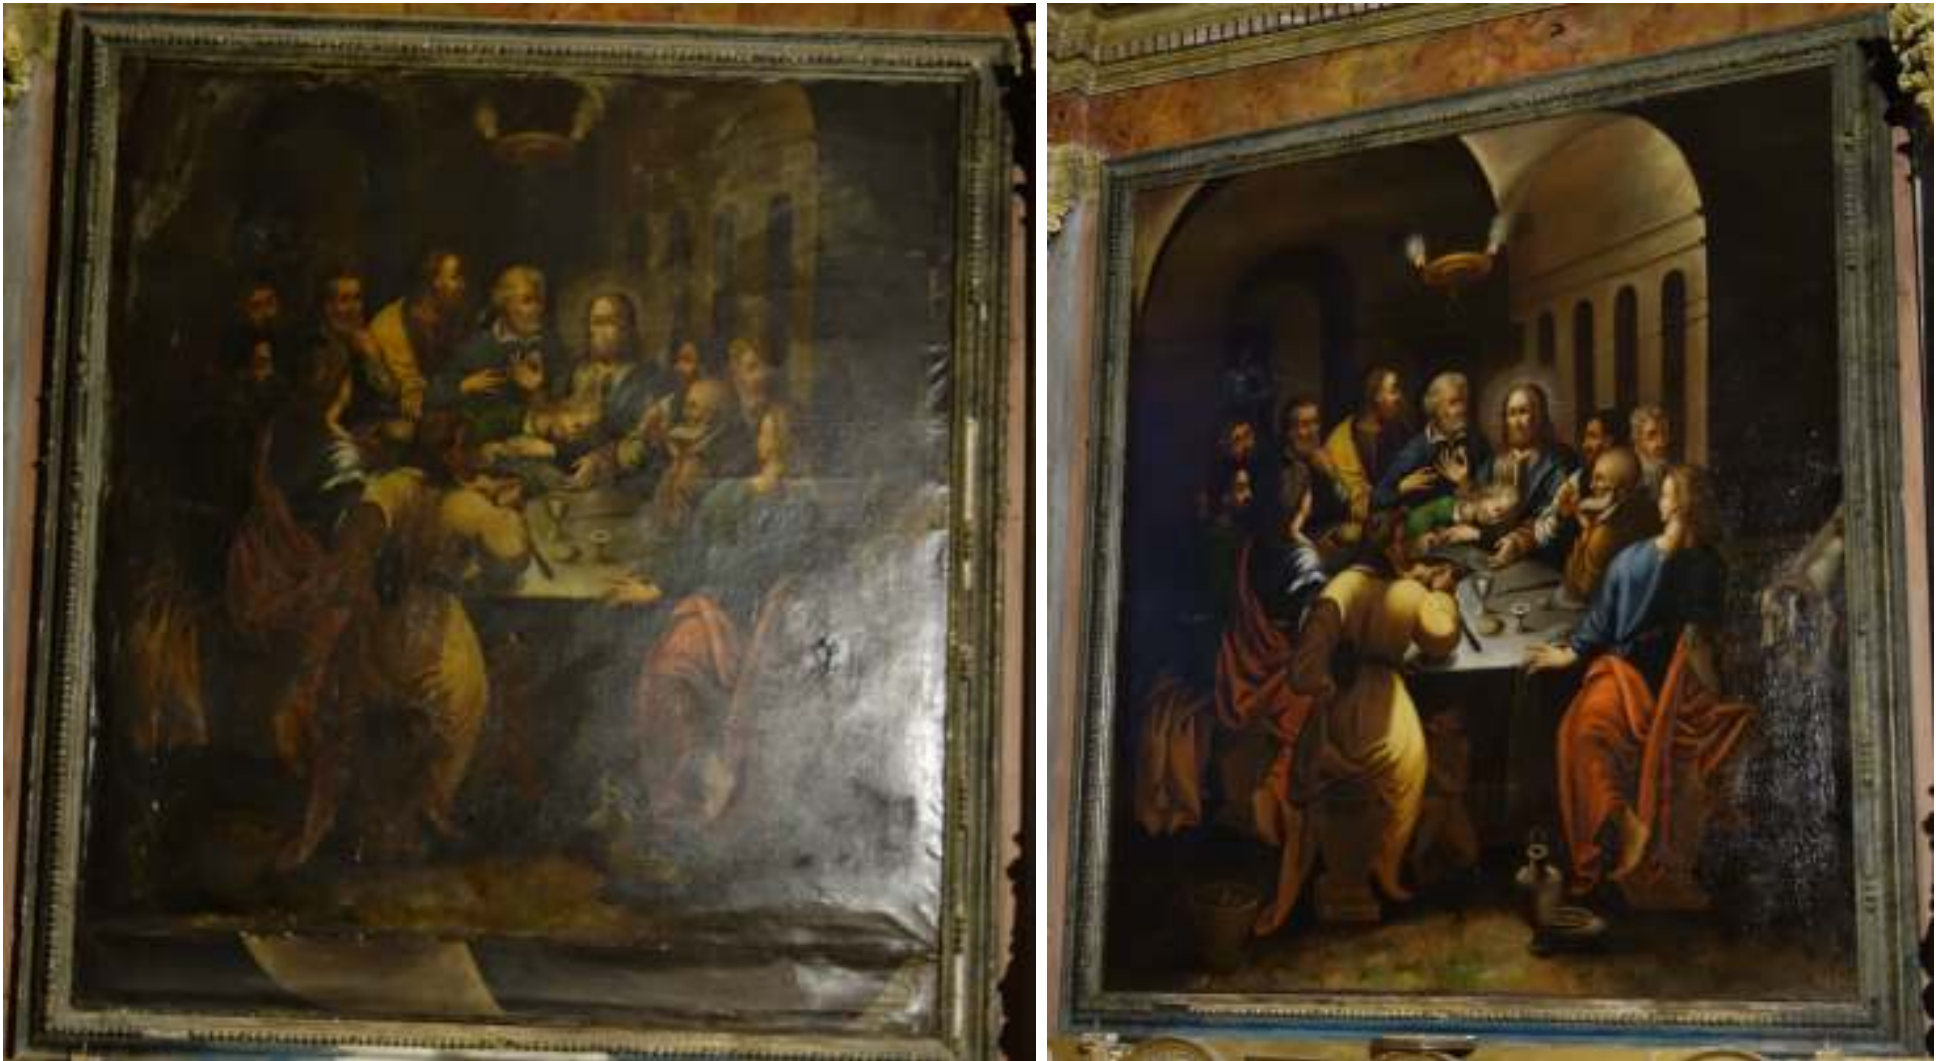
Vue du tableau avant et après restauration.  
Le cadre étant très lourd, nous effectuerons le remontage sur place lors de la repose du tableau.
