Association Cahuzac-sur-Vère AU FIL DU TEMPS
Granéjols
81140 Cahuzac sur vère

RAPPORT DE RESTAURATION

Sujet : Crucifixion

Édifice : Église St-Jean-Baptiste de
Granéjols

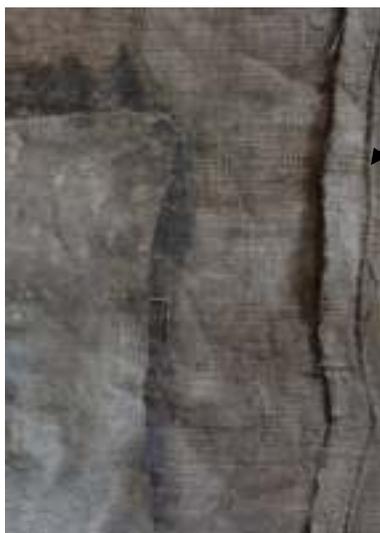
Morceaux de toile assemblés à l'aide d'une couture à surjet roulé verticale.

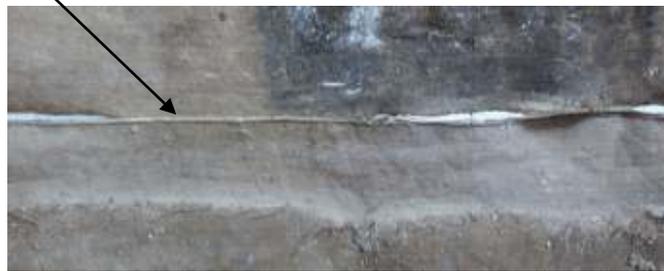
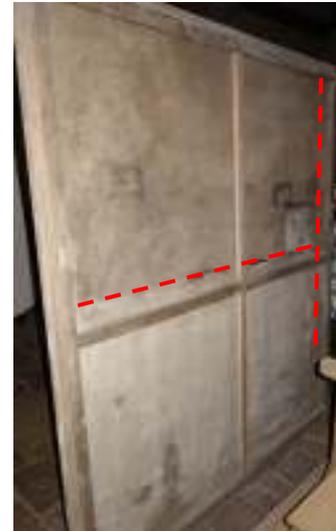
Morceaux de toile assemblés à l'aide d'une couture à surjet roulé horizontale.

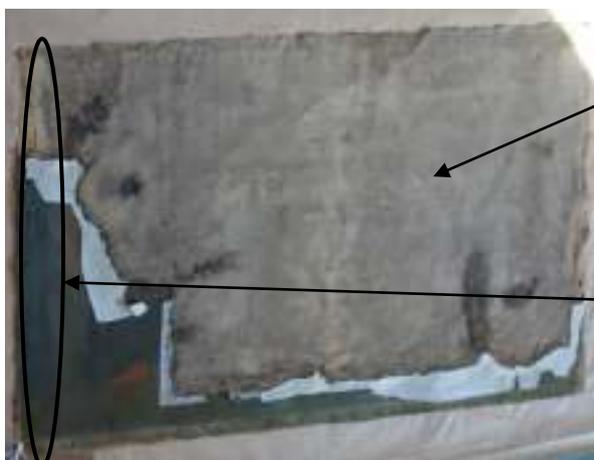
Après démontage de la toile de renfort nous avons pu constater que toute la partie basse du tableau était manquante. Cette toile cousue servait de toile d'incrustation.

Toile d'incrustation.

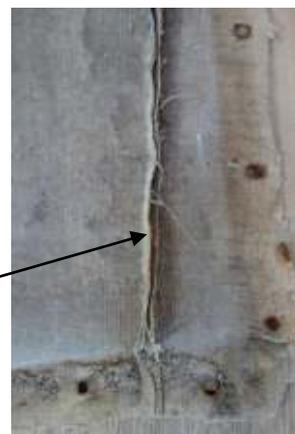
Couture à surjet simple

Cette toile de renfort est également composée de deux morceaux de toile. Ces dernières sont assemblées à l'aide d'une couture à surjet simple.

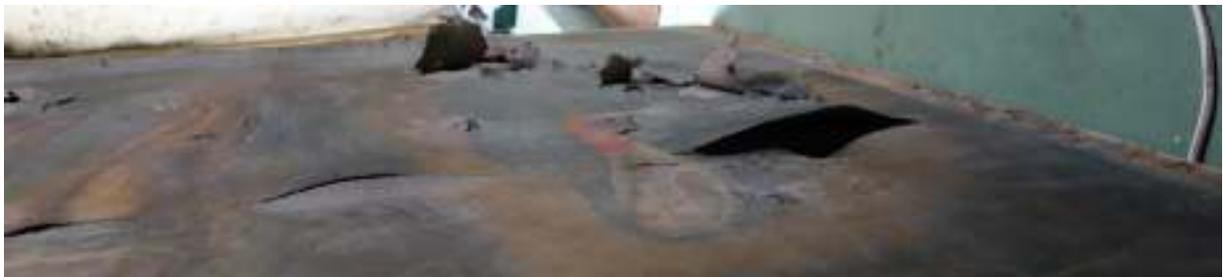
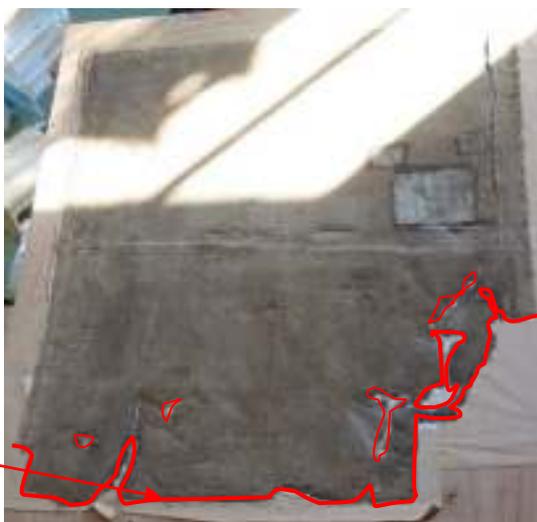
- **De nombreuses déchirures.** Ces déchirures, de type à la fois simple et complexe sont accompagnées de retraits de toile. Nous remarquons que certaines déchirures ont été renforcées par le revers à l'aide de pièces de renforts. Ces **nombreuses déchirures ont fortement fragilisé le support toile et la pose de pièces de renforts ont entraîné des déformations convexes** qui sont devenues visibles.

Lacune de
toile.

- **Des lacunes de toile,** dont la plus importante se situe le long du bord inférieur du tableau. En effet, le démontage de la toile de renfort a permis de voir l'ampleur de la lacune.

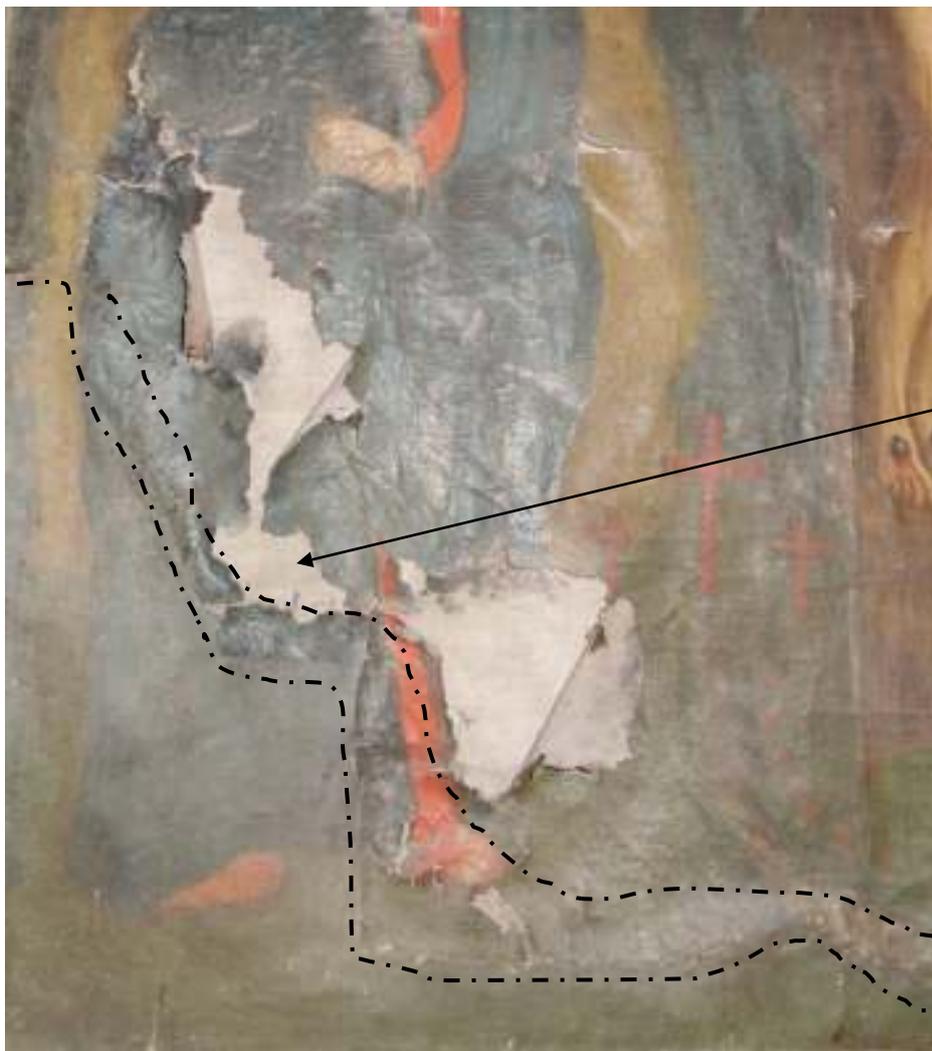
D'autres lacunes de toiles laissent apparaître cette pièce de renfort qui a été cousue au revers de la toile originale.

Lacune laissant apparaître la toile de renfort.

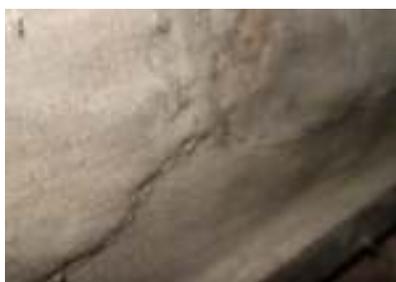
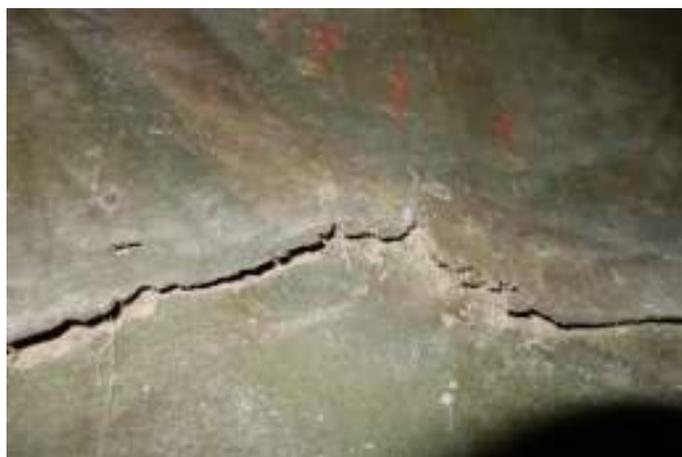
- **Des auréoles de séchages** sont visibles dans la partie inférieure du tableau. Elles sont la conséquence d'un ancien dégât des eaux. L'eau en séchant a laissé une frange capillaire brune.

Ci-dessus et ci-contre : déformations de la toile dues à un ancien dégât des eaux ainsi qu'à une incrustation par couture.

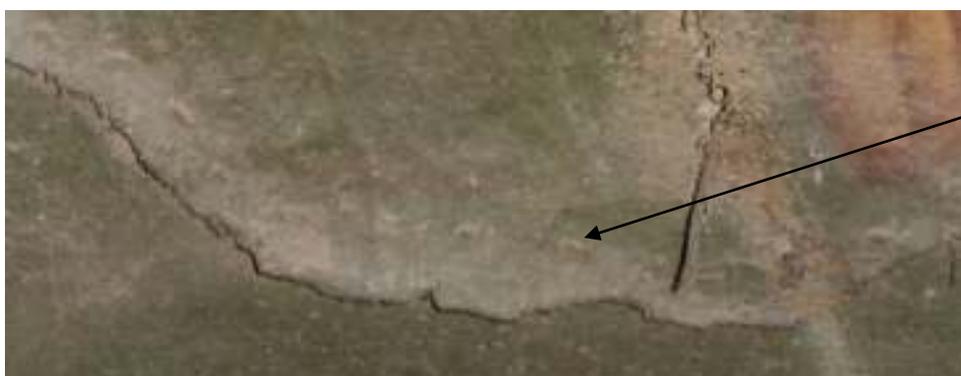
Couture visible par la face.

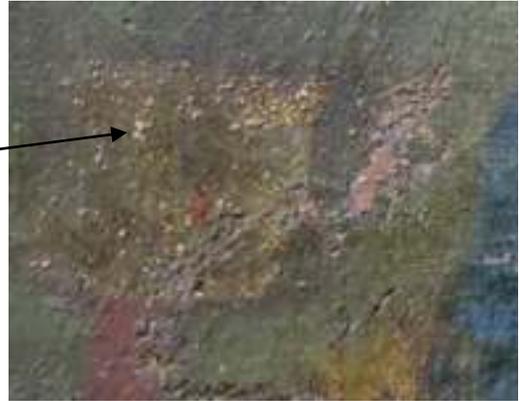
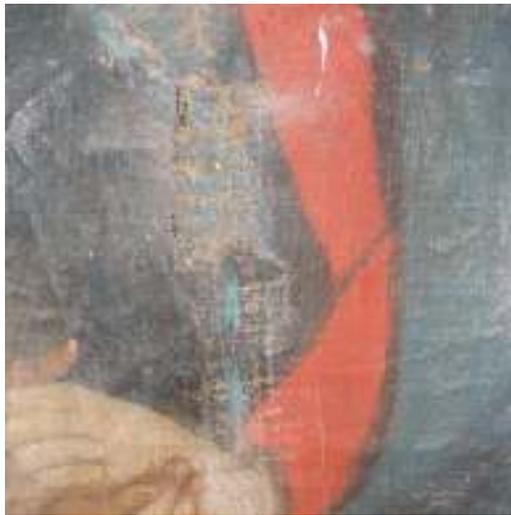
- **Un phénomène de lithargeage.** Ce phénomène, assez complexe et encore mal connu de nos jours, consiste en une remontée de sel de litharge, un oxyde de plomb. Des sels de plomb migrent dans la couche picturale vers la surface picturale en quelques années jusqu'à former des nodules blancs. Nous rencontrons souvent ce phénomène sur les peintures contenant trop de siccatifs et une huile de mauvaise qualité. Cette altération est irréversible.

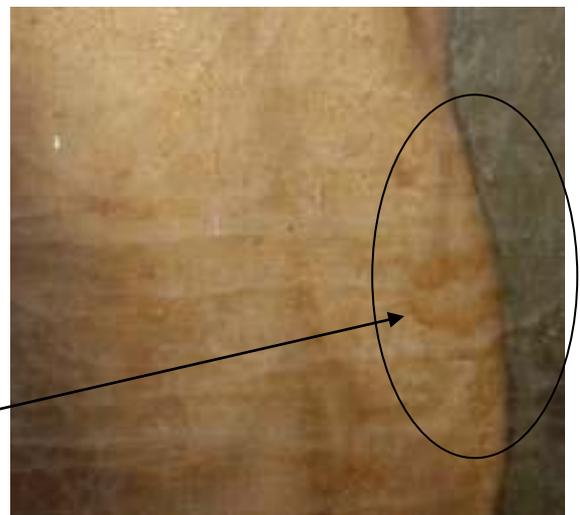
- **Des couches de vernis très brunis par l'oxydation.** On observe en effet d'épaisses couches de vernis type oléo-résineux très irréguliers (coulures au niveau du torse du Christ), qui se sont fortement brunis. En outre ces couches sont extrêmement encrassées et présentent également quelques projections (blanches et bleuâtres).

Coulures de vernis épais.

- **Amincissement des vernis.** Ces interventions sont réalisées avec les méthodes de Feller et de Cremonesi permettant l'emploi de gels de solvants et de mélanges de solvants adaptés.

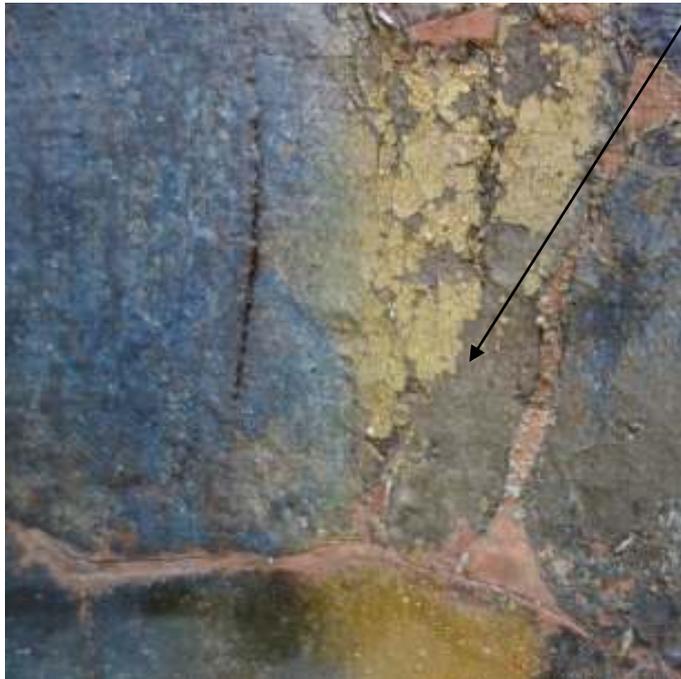
Le démontage de la toile de renfort a soulevé quelques interrogations : L'œuvre n'a-t-elle pas été complètement repeinte ? En effet, vu le niveau d'altérations (œuvre lacunaire sur toute la partie inférieure du tableau) il est fort probable que pour intégrer les deux morceaux de toile, **l'œuvre est été repeinte**.

Afin d'en savoir plus nous avons fait quelques tests de dégagement de repeint (comme on peut le voir sur la photo ci-dessous).

Une couche grise est visible sous la couche jaune.

Sous le bleu on trouve du « bordeaux ».

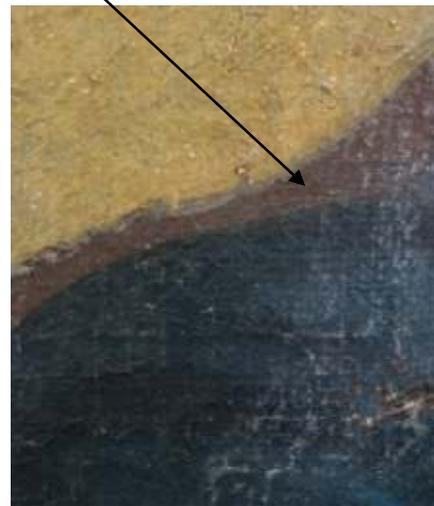
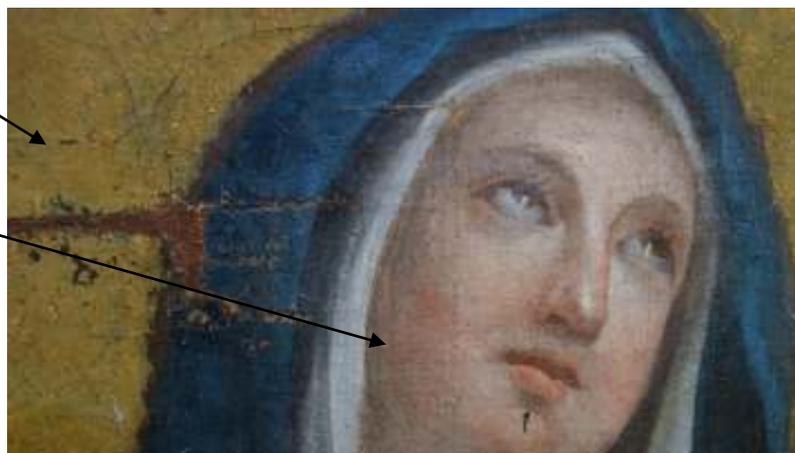
Notons que la qualité picturale n'est pas la même sur les personnages que sur les fonds. Il est fort probable que le tableau ait quelques parties originales (comme par exemple les visages). D'ailleurs le lithargeage est un bon indicateur de repeint. En effet seules les zones repeintes présentent cette altération. Il n'y en a pas sur le visage de la vierge.

Zone avec lithargeage

Zone sans lithargeage

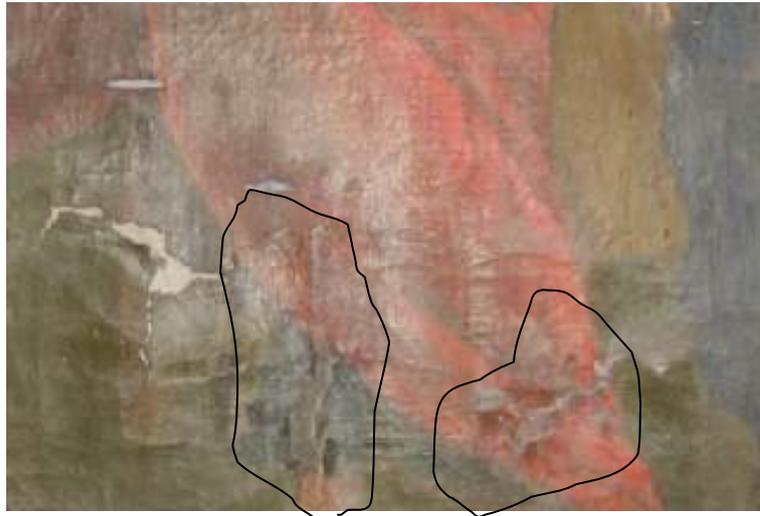
- **Quelques repeints altérés** apparaissent également en divers points du tableau, notamment au niveau des anciennes restaurations (cf. photo ci-dessous). Peut-être l'œuvre a-t-elle été plusieurs fois consolidé et repeinte ?

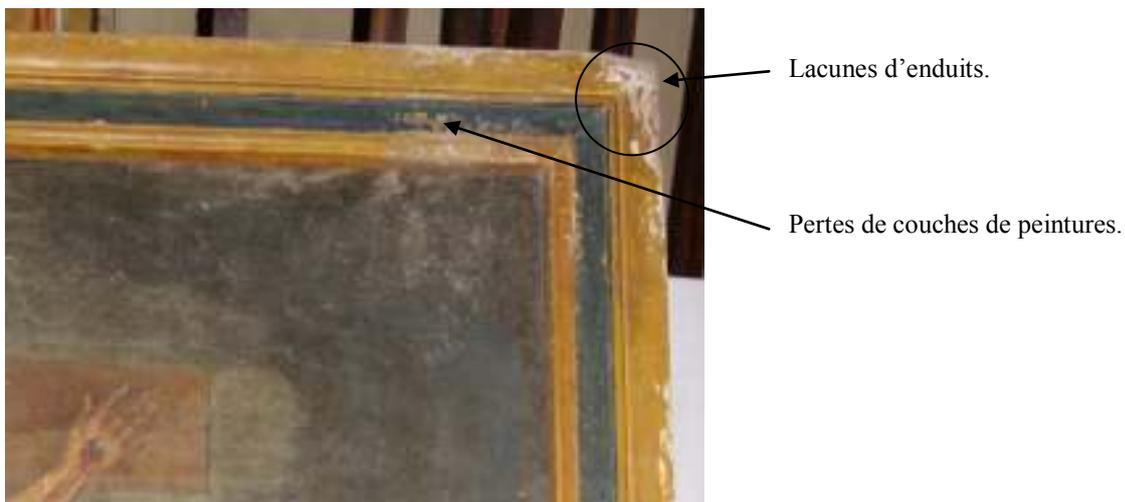
- **quelques traces d'insectes xylophages**, cependant l'infestation semble n'être plus active.

- **de nombreuses lacunes d'enduit** sont visibles notamment au niveau des angles et des différentes arêtes du cadre.

- **de nombreuses lacunes de couche colorée** sont visibles un peu partout au niveau du cadre.

- **des coulures brunis et différentes projections**.

- Dépoussiérage.
- Décrassage face et revers.
- Traitement préventif du cadre par l'appliquant du xylophène sur l'ensemble du bois.
- Comblement des lacunes de bois au mastic Balsite® W et K¹.

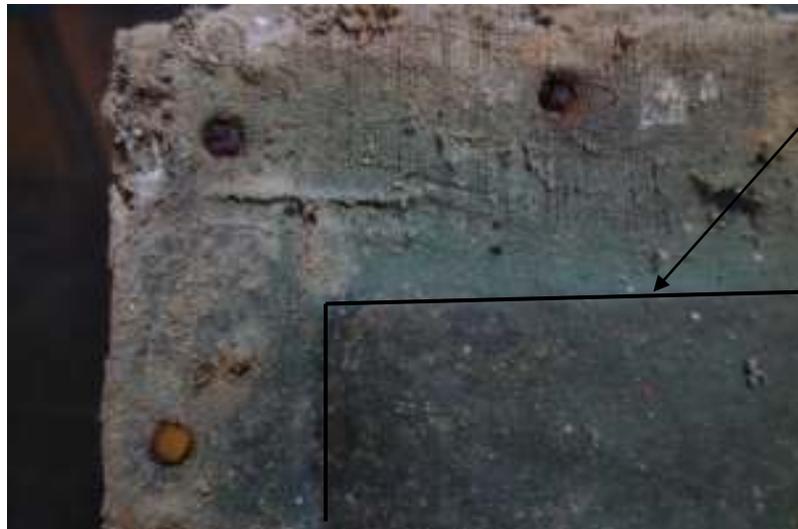
Marques du cadre fixé par la face.

- Transport du tableau à l'atelier.
- Démontage de l'assemblage cadre-châssis.

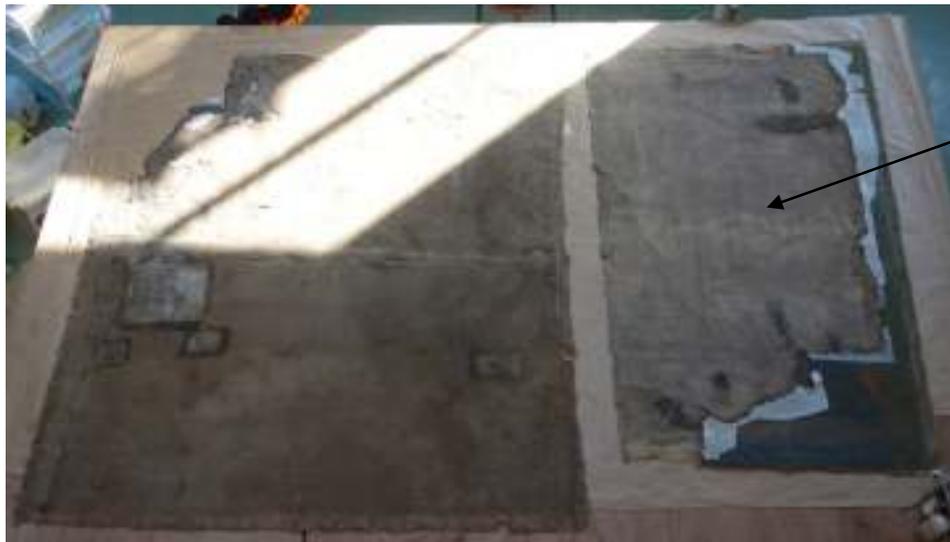
→ Toile de renfort qui sert de toile d'incrustation.

- **Démontage de la toile de renfort.**

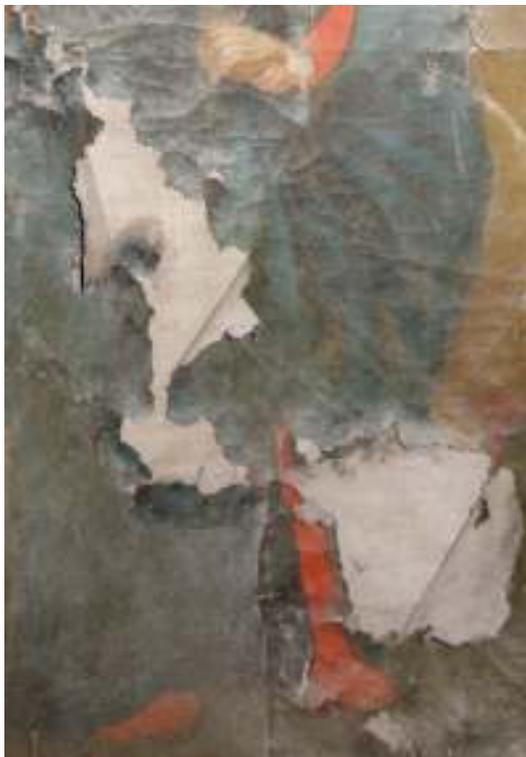
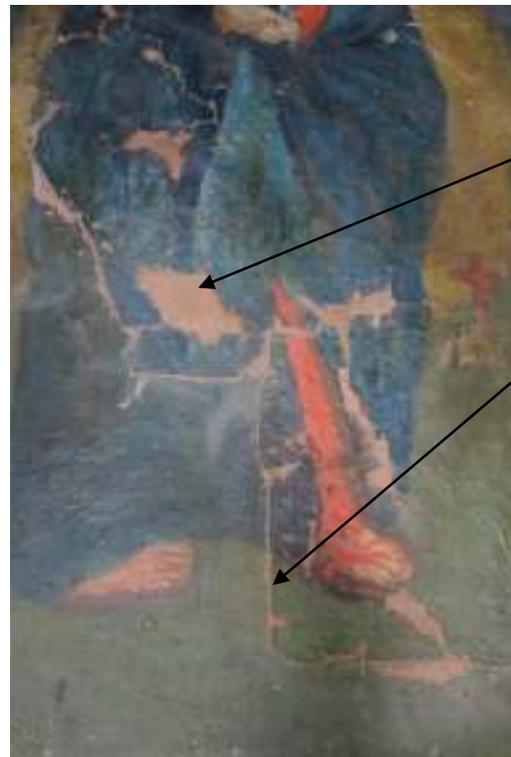
Incrustations

Collage bord à bord

- **Reprise des déchirures au fil à fil.** Le collage est fait de type bord à bord et collé au moyen d'adhésif à base de Plextol® B500 épaissi au Rohagit® SD15.

- **Incrustations de toile dans les lacunes de toile.** Pour ce faire, nous utilisons une toile présentant des caractéristiques similaires à notre tableau, et ayant été préalablement encollée et préparée. L'incrustation est découpée et positionnée. Le collage est réalisé à l'aide de colle PVA éprouvée pour la conservation-restauration des œuvres (Jade®).

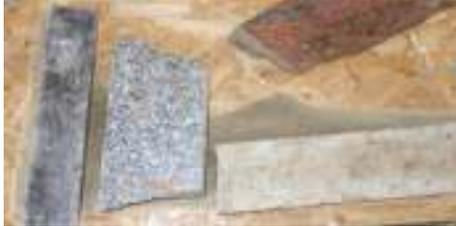
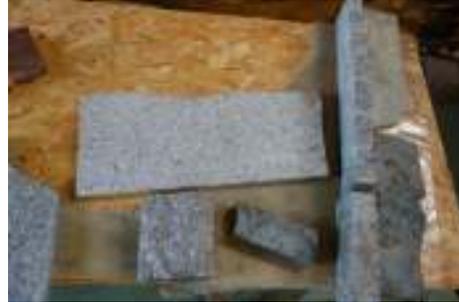
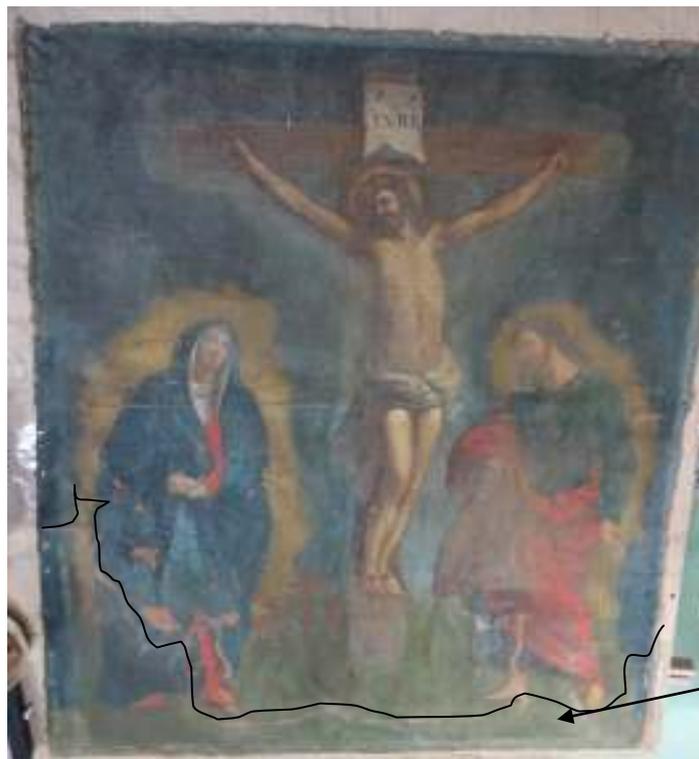
Incrustation de toile

- **Incrustation de toute la partie inférieure du tableau.** Pour ce faire, il a été nécessaire d'épaissir la toile de renfort qui était moins épaisse que la toile original. En effet, un simple collage de type bord à bord aurait créé un retrait. Nous avons donc procédé à la consolidation et à l'épaississement du revers de la toile avec la pose de deux couches d'Origam®. Puis nous avons réalisé le découpage et le collage de la pièce par la face afin que la peinture corresponde en tout point.

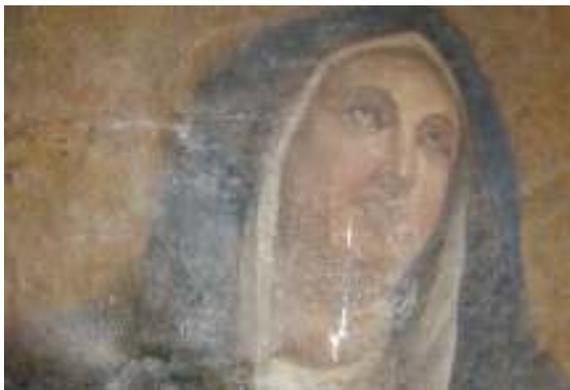
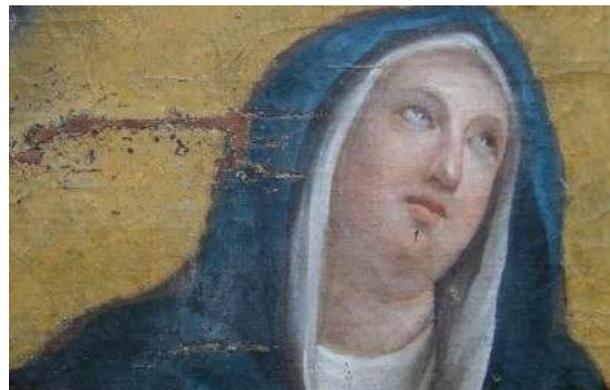
Photographie prise avant et après amincissement du vernis

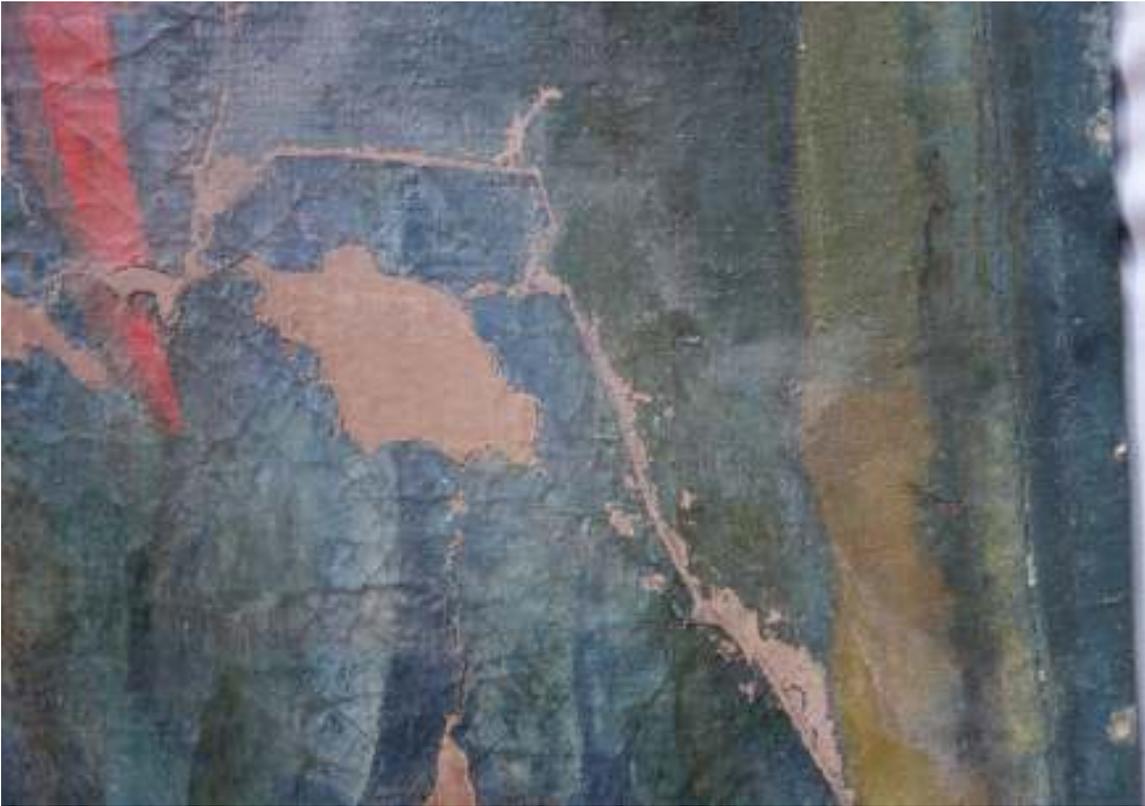
Vue en détail du tableau en cours de masticage.

- **Masticage des lacunes** à l'aide de Mastic Acrylique Modostuc teinté dans la couleur de la préparation. Les mastics sont sculptés afin d'obtenir la structure la plus proche de la peinture originale.

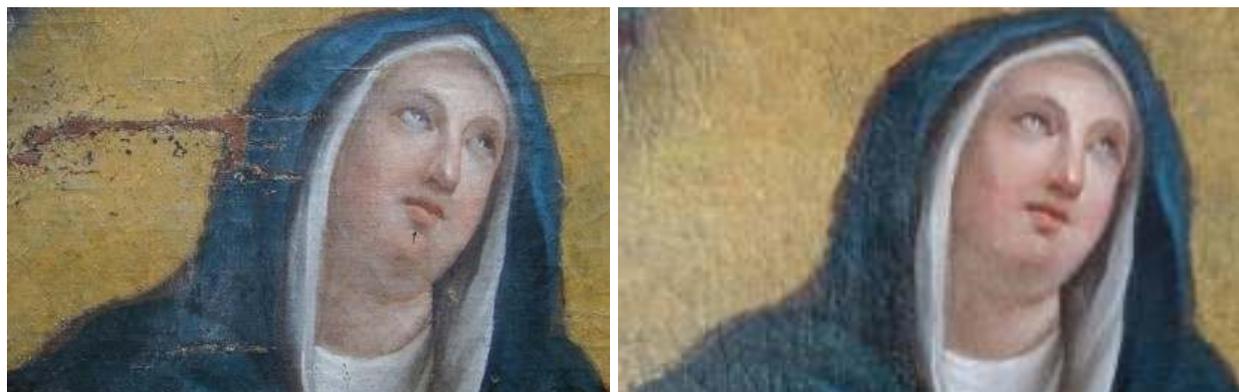
Vue en détail du tableau avant et après retouche

- **Retouche** réalisée à l'aide de couleurs de restauration Gamblin. Ces couleurs de restauration sont composées de Laropal A 81, une résine uréo-aldéhyde dont les expérimentations récentes ont prouvées la grande réversibilité et stabilité dans le temps.

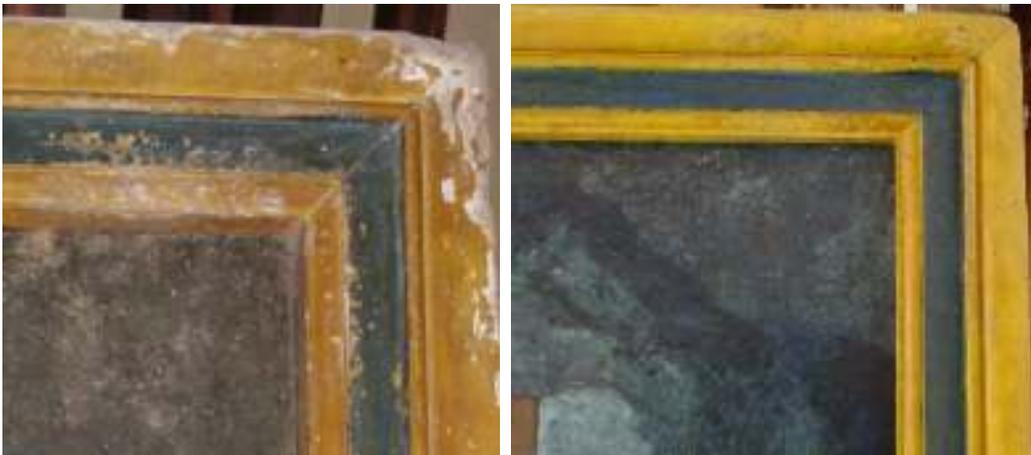
Vue en détail avant et après retouche

- Réintégration des lacunes à l'aquarelle.
