Florence MEYERFELD

RAPPORT

Sujet : « Lutetia Fama Genitrix »

Numéro d'inventaire : R 8981 bis

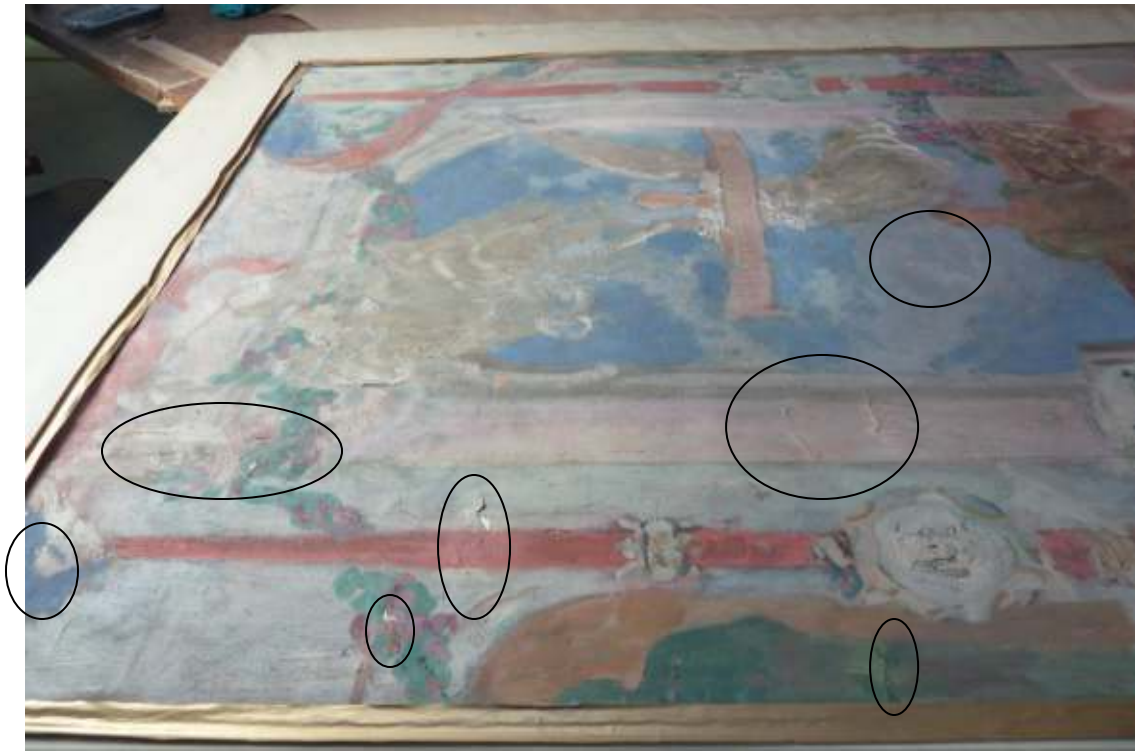
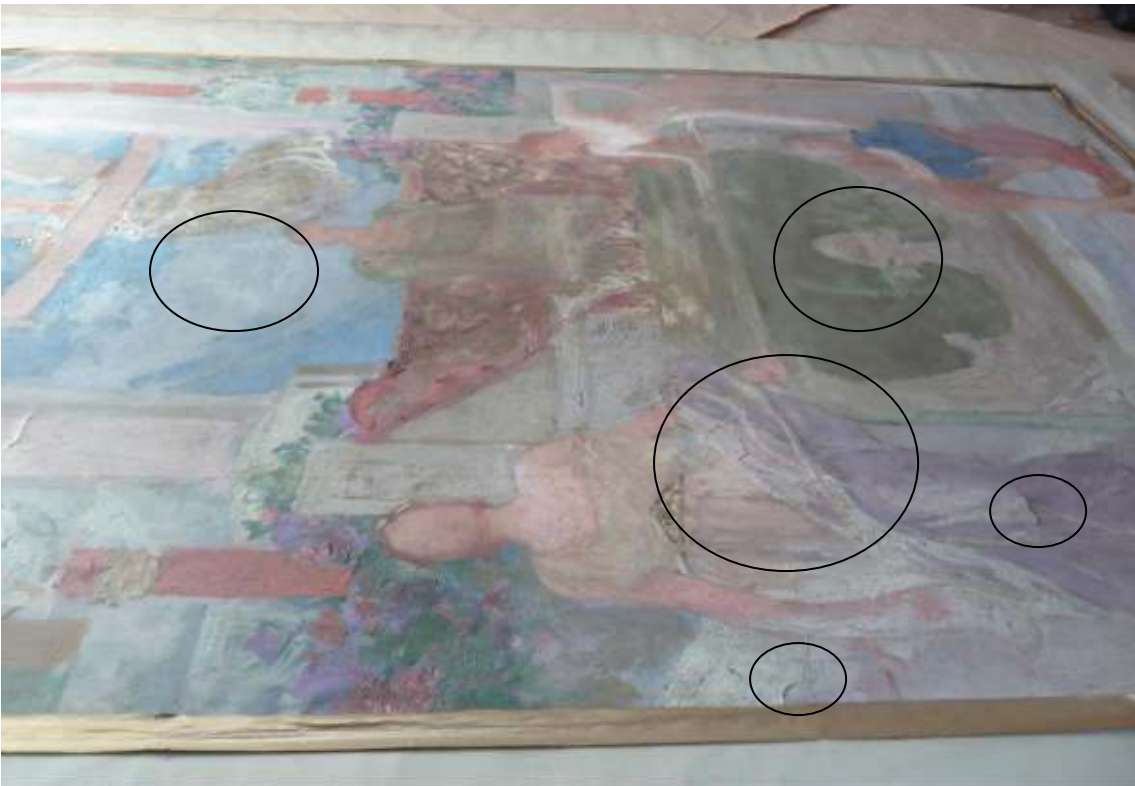
Ensemble avant intervention : situation des principales altérations, déchirures, lacunes, soulèvements, repeints altérés.

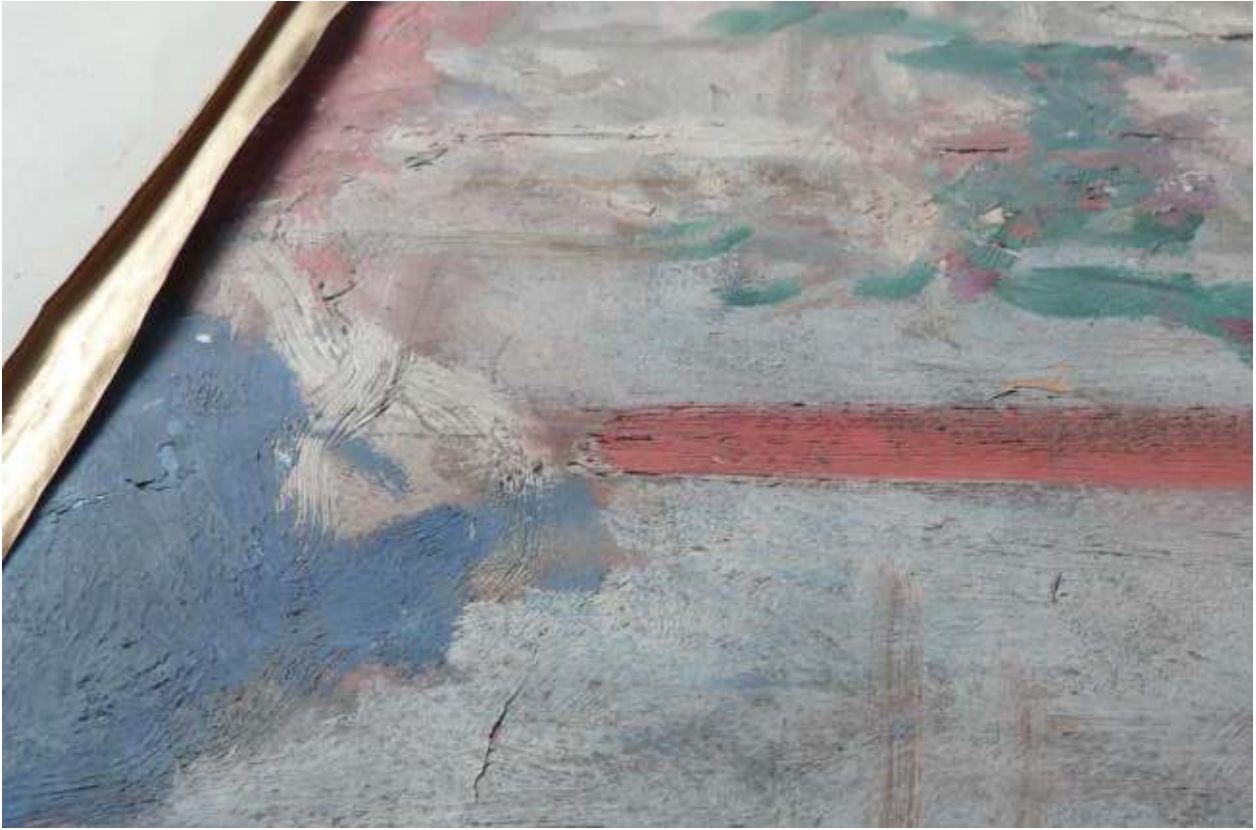
Détails montrant l'important état d'encrassement ainsi que la présence de déchirures, de décollement ponctuel du marouflage. La visibilité des repeints altérés est atténuée par la présence d'une importante crasse grise.

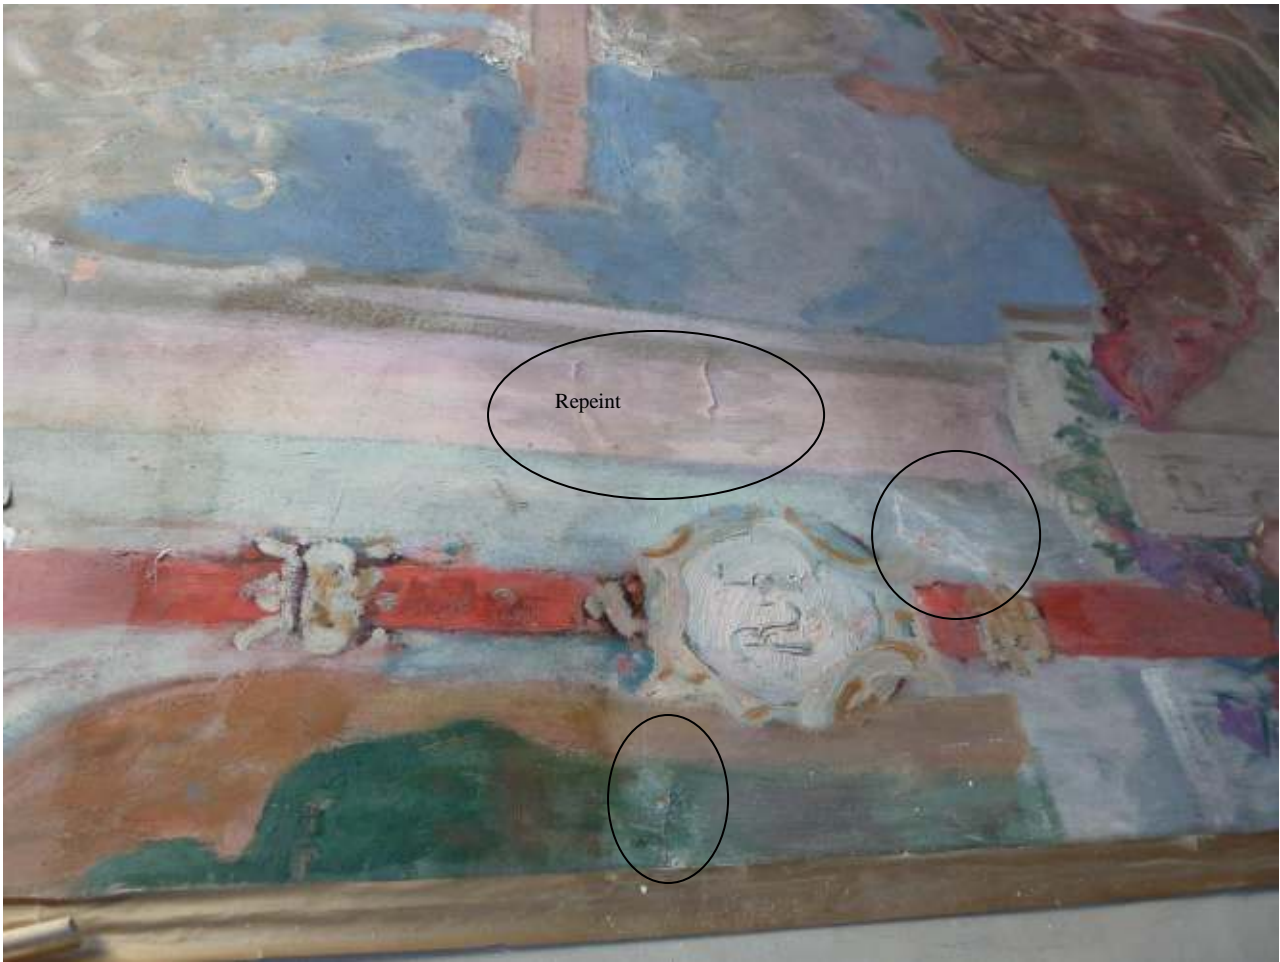
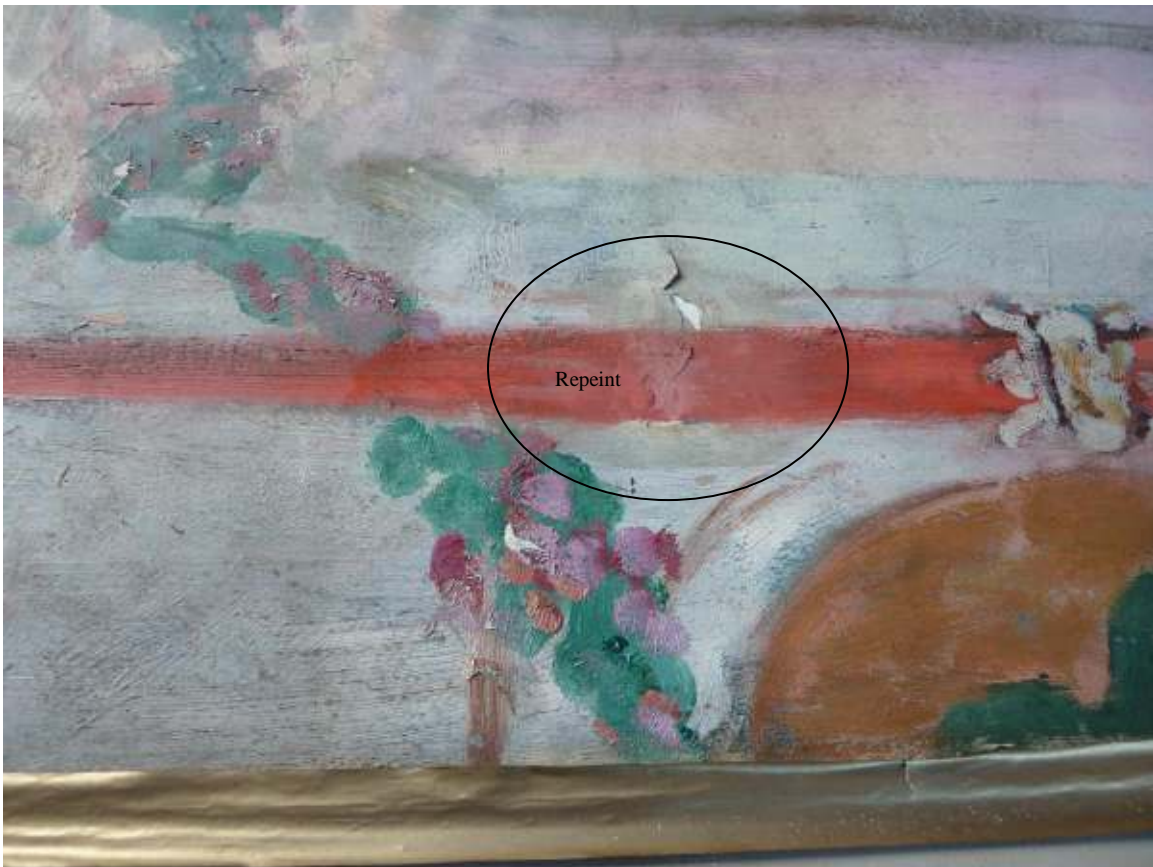
Essais de décaissage avec dégagement de 2repeints et des mastics débordants. Après décaissage les repeints deviennent particulièrement visibles.

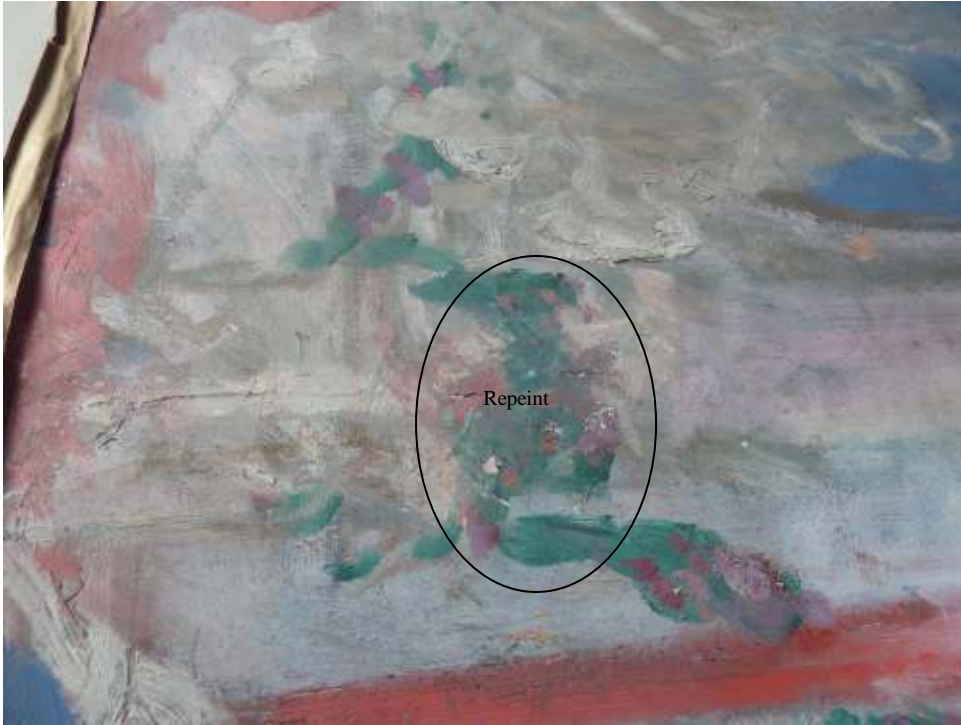
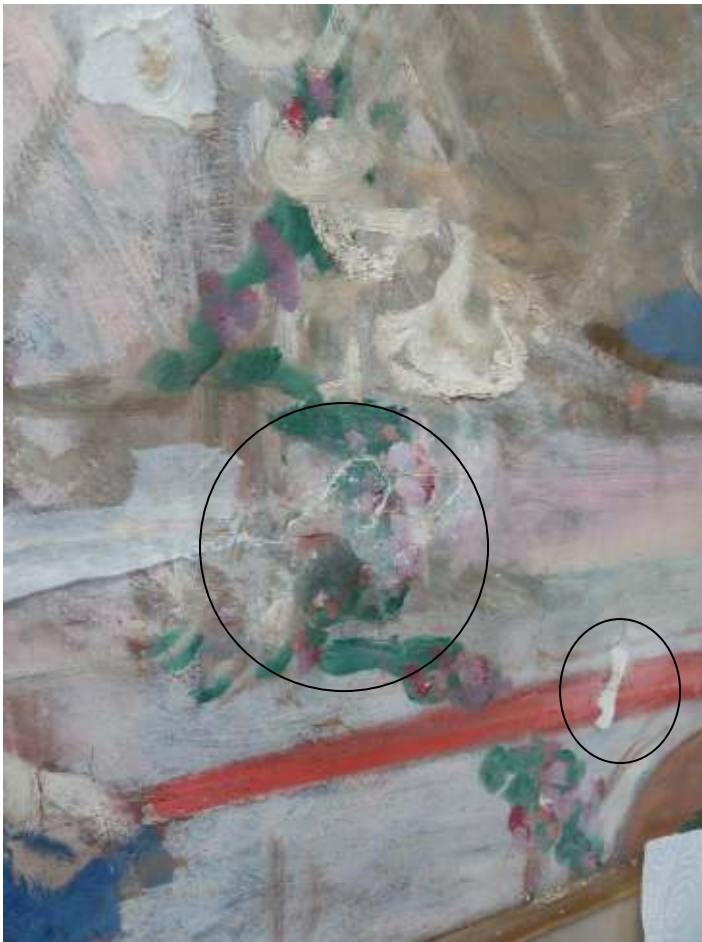
Mêmes zones après
enlèvement des repeints et
mastics

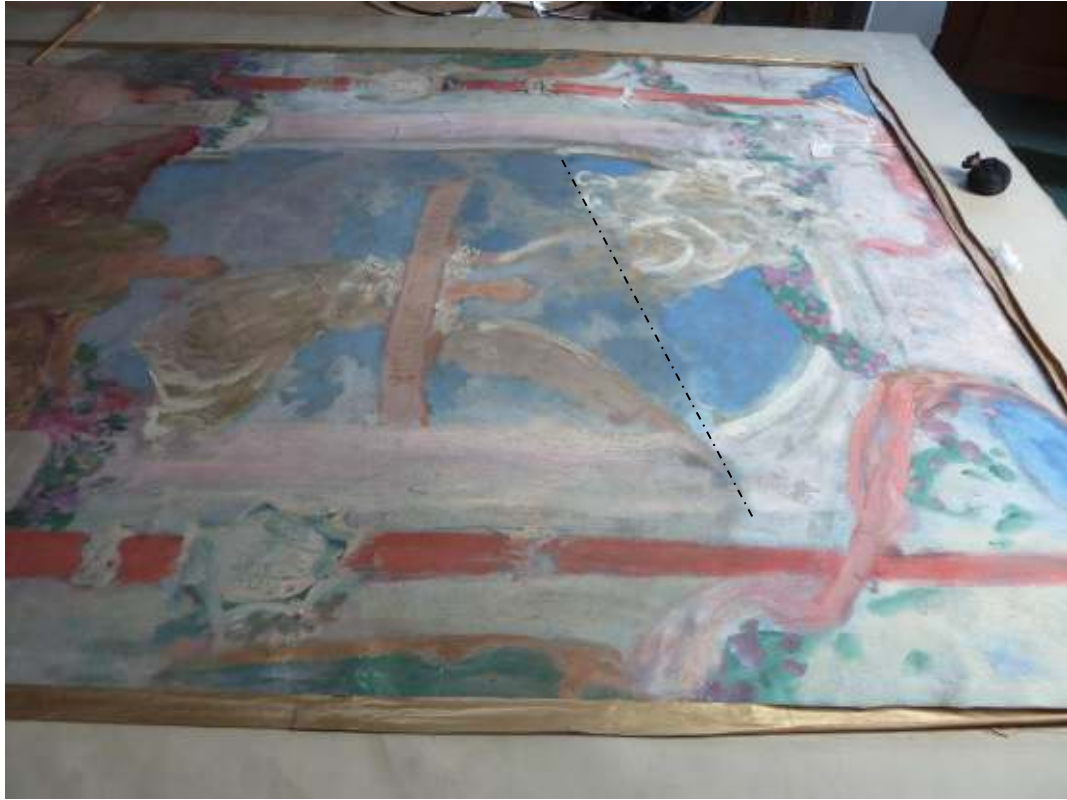
Ci-dessus en cours de nettoyage : Partie haute nettoyée

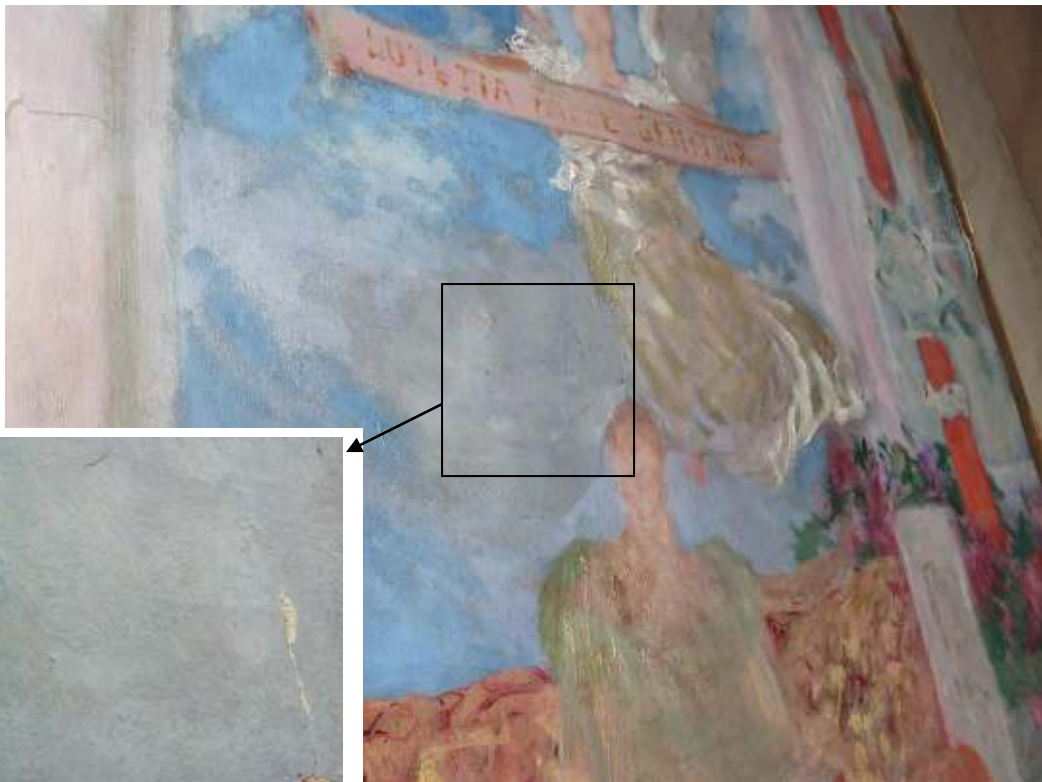
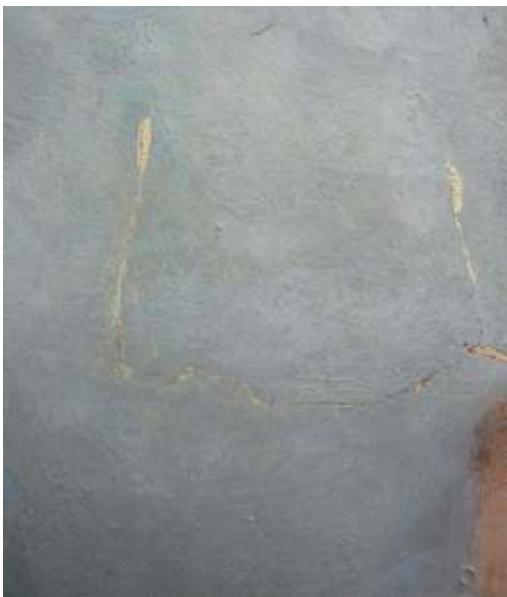
Large repaint situé sur une fine déchirure :
ci-contre après enlèvement du repaint

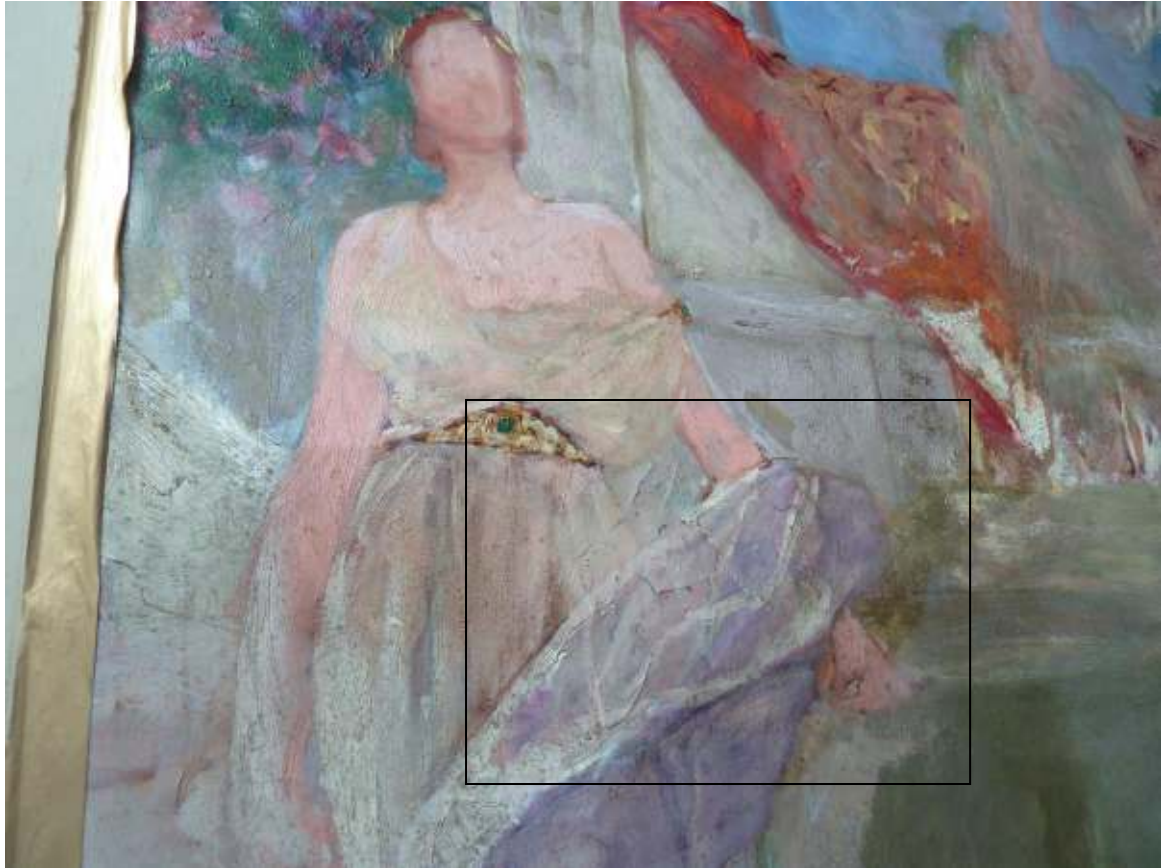
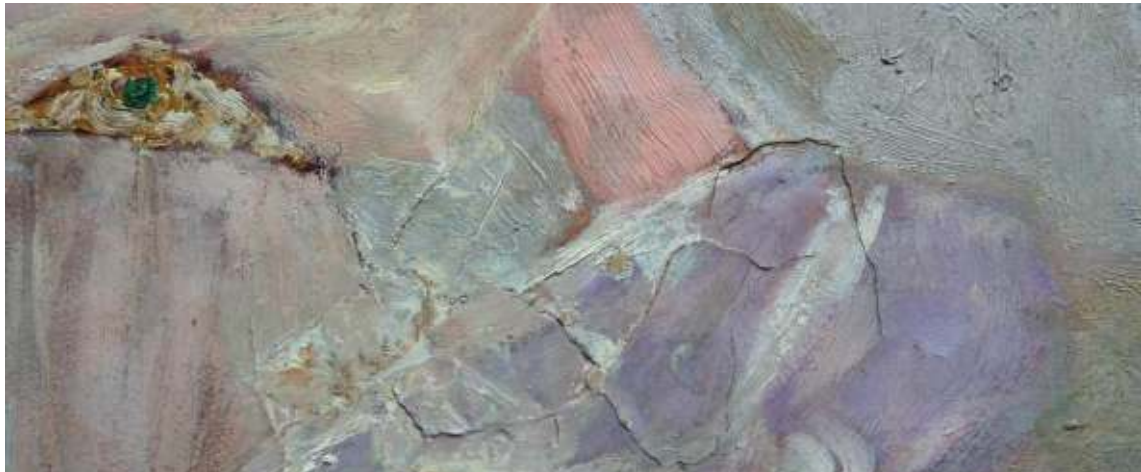
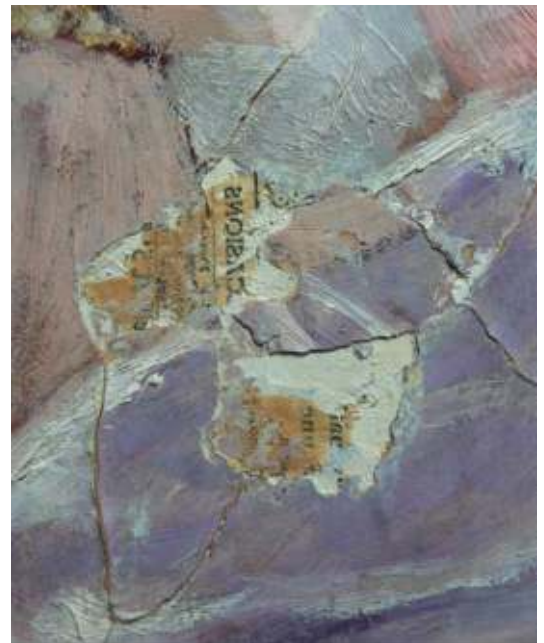
Ci-dessus et ci-contre : En cours d'enlèvement des repeints et après dégagement complet. On remarque des restes de cartonnage ainsi qu'un morceau de papier remis en place dans le mauvais sens.

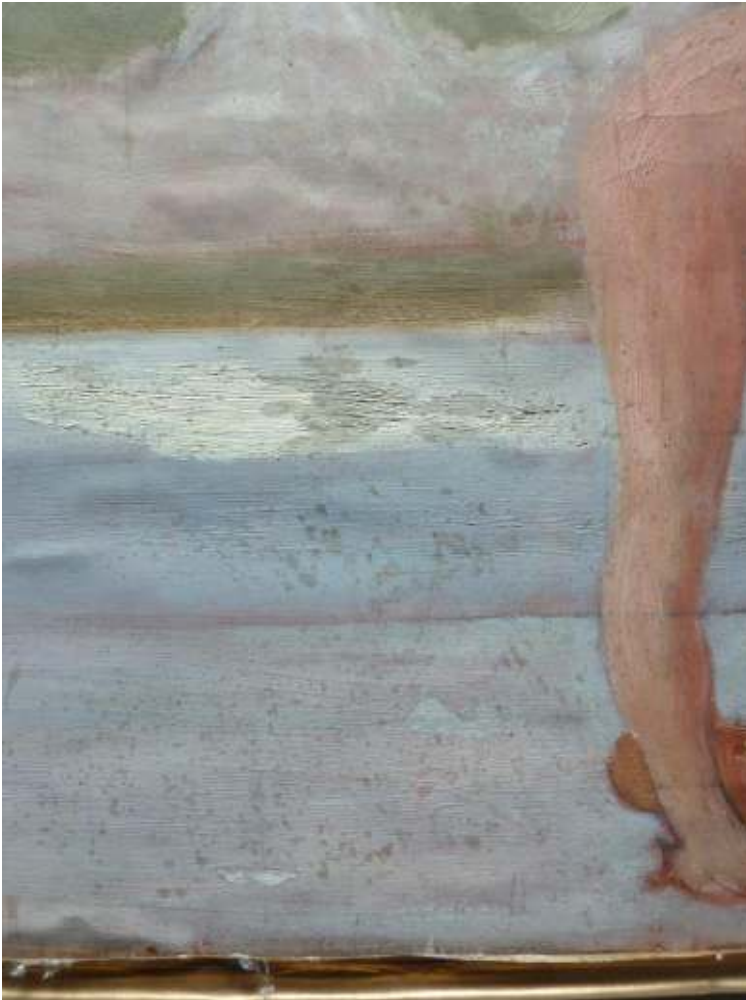
Ci-dessus, tâches et projections grises

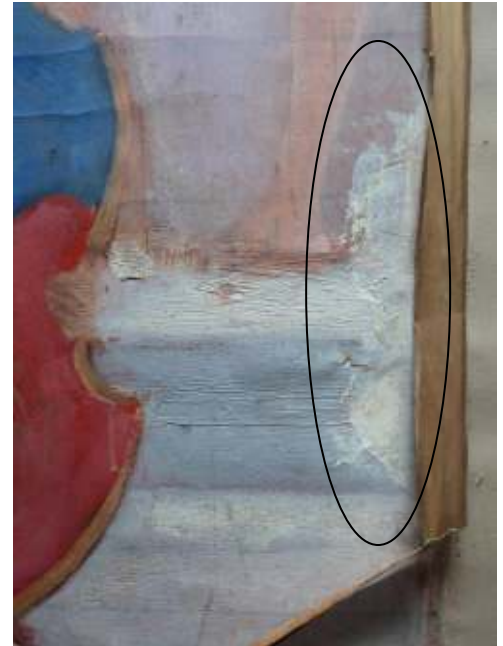
Ci-dessus en cours de dégagement du repeint, le mastic blanc de l'ancienne restauration est largement débordant.
