# DU LABO AU PINCEAU

## La science au service des œuvres d'art

### LES ŒUVRES RESTAURÉES AUX JACOBINS

# La goutte d'eau qui fait déborder le mur

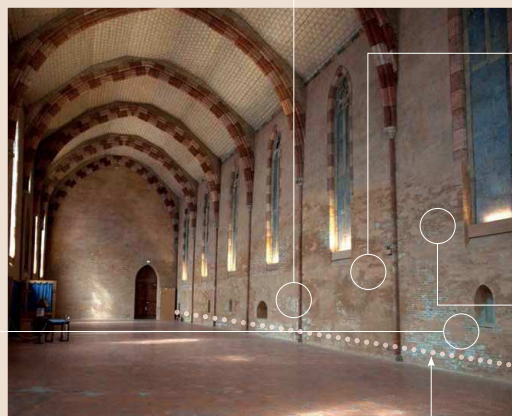
Des **traces de sels** de surface (appelées efflorescences) à différents endroits sont caractéristiques de remontées d'eau par capillarité à travers le mur. Dissouts dans l'eau, les sels cristallisent quand l'eau s'évapore.

De nombreuses **traces** sombres d'**humidité** sont apparues.

En 2012, une **barrière chimique** a été installée à 20 cm au-dessus du sol. Plusieurs injections de résine ont été effectuées dans le mur, créant une barrière **impermeable** à l'eau, l'humidité pouvant toujours s'échapper entre le sol et la barrière. Les carreaux en terre cuite du plancher ont également été remplacés il y a une trentaine d'années.

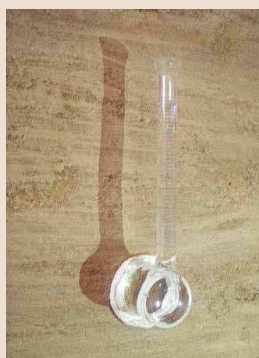
Pour mesurer sur place l'**absorption** des différents matériaux, une pipe de Karsten est utilisée. L'eau contenue dans la pipe est absorbée par le matériau. En mesurant la quantité d'eau absorbée durant **quelques minutes**, on peut remonter mathématiquement à son absorbance. Les mesures permettent de montrer le caractère **faiblement poreux** et absorbant des briques (hydrofuge). ▼

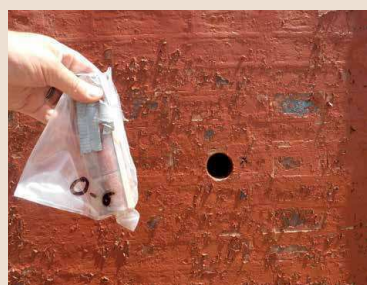
Des prélèvements ont également été effectués à **plusieurs endroits** afin de mesurer l'humidité en profondeur. Suivant l'évolution de l'humidité entre le cœur et l'extérieur du mur, on peut en déduire l'**origine**.

Ces mesures ont révélé deux informations importantes :

- le mur au-dessus de la barrière chimique est **moins humide** qu'au-dessous
- le mur est plus humide à **cœur** qu'en surface

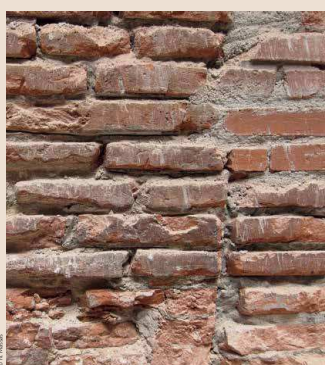
### ▲ Un remplacement des mortiers de joint (profondeur et finition)

Cela permettrait de retrouver une esthétique et une **solidité adéquate**. Les restaurateurs pourraient alors choisir un mortier **sacrificiel** adapté à la conservation des briques. ►

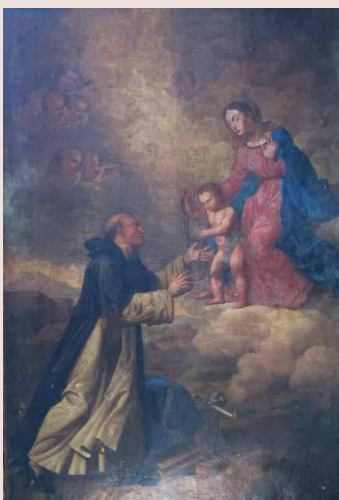
Des **soulèvements** (décollements de peinture) se produisent partout sur l'œuvre. Leur forme en toit indique qu'ils sont dus à une **rétraction de la toile**.

Ils dénotent aussi une mauvaise adhésion entre la préparation de la toile et la couche colorée. ▼

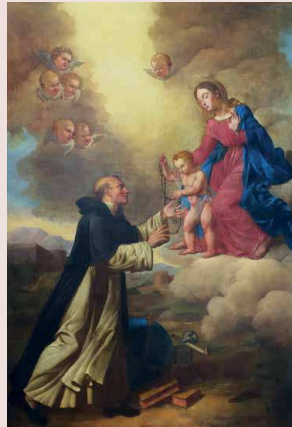
- **remplacement de l'ancien châssis** par un nouveau traité contre les insectes xylophages. Le châssis est extensible pour faciliter le maintien en tension de la toile.
