# ATELIER MEYERFELD-RUIZ-ABREU

## RAPPORT DE RESTAURATION

Localisation : Eglise de Saint-Pierre de Montricoux

Sujet : La Cène

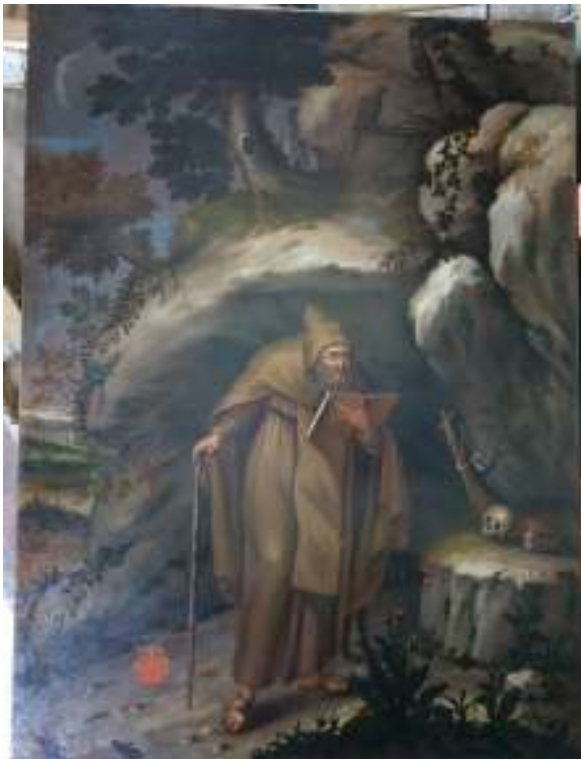
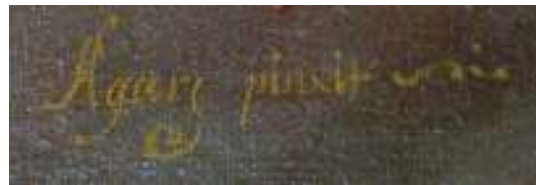
photo ci-dessus : signature visible sur saint Antoine.

photo ci-dessus : signature visible sur la Cène.

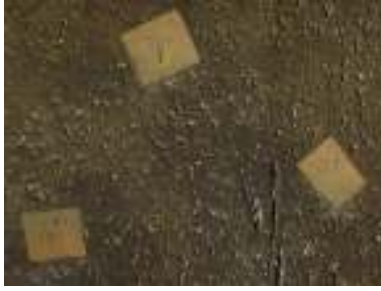
- **Plusieurs déchirures de toile** sont visibles sur le tableau. Certaines d'entre elles sont anciennes et ont été restaurées. Ces anciennes restaurations sont notamment visibles grâce aux pièces de renfort posées au revers de la toile (voir photos ci-contre).

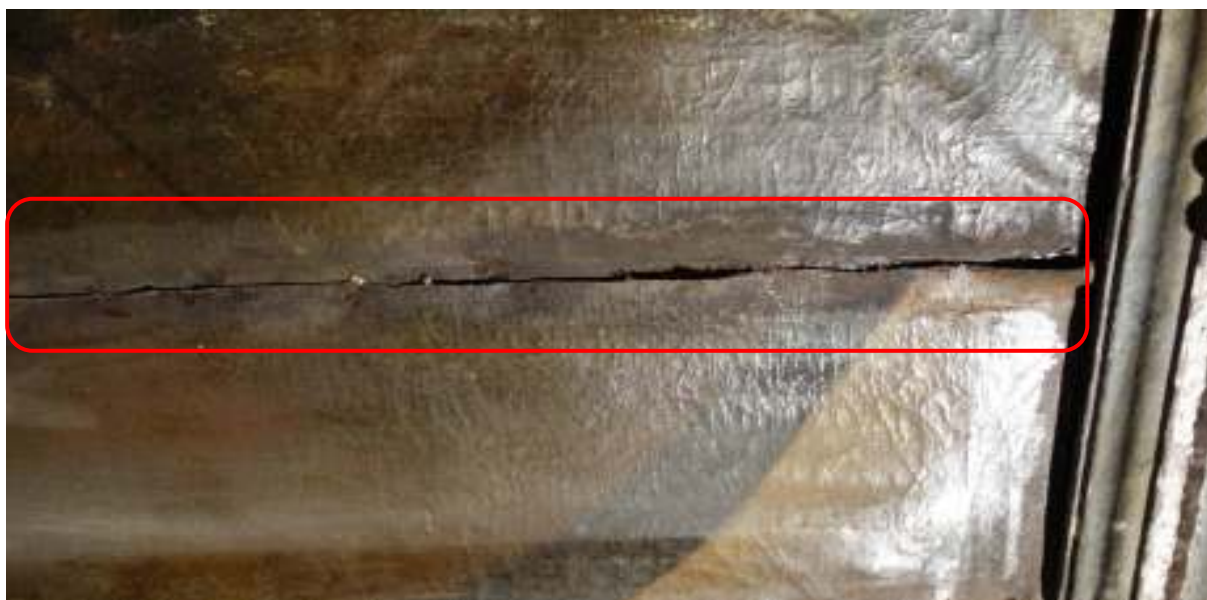
- **Plusieurs marques de châssis sont visibles.** En effet, étant donné que le tableau a été découpée sur sa partie supérieure afin d'être intégrée à la partie inférieure, le tableau a créé d'autres marques de châssis. Le châssis actuel n'est probablement pas l'original puisqu'on observe un léger agrandissement au niveau des bords latéraux.

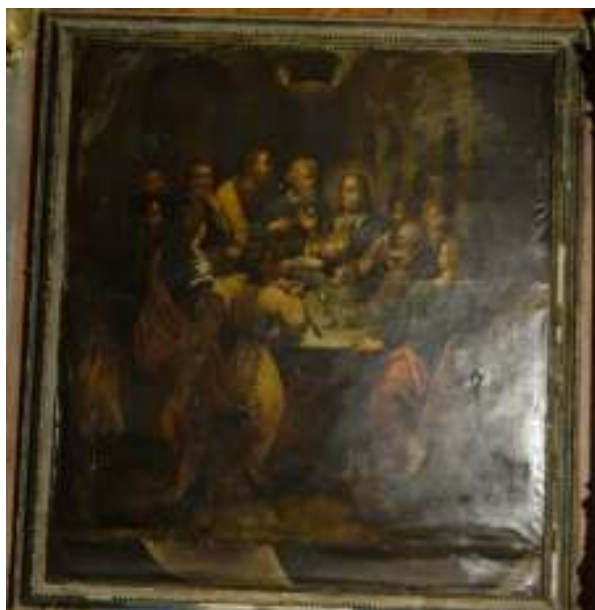
Il s'agit d'un cadre, en bois mouluré et doré qui a été repeint probablement afin de cacher l'usure de la dorure.

Le cadre a été repeint en imitation marbre et il présente des couches de vernis. Le tableau a probablement reçu un énième vernissage dans son cadre, créant ainsi des coulures (notamment visibles sur la partie basse du cadre).

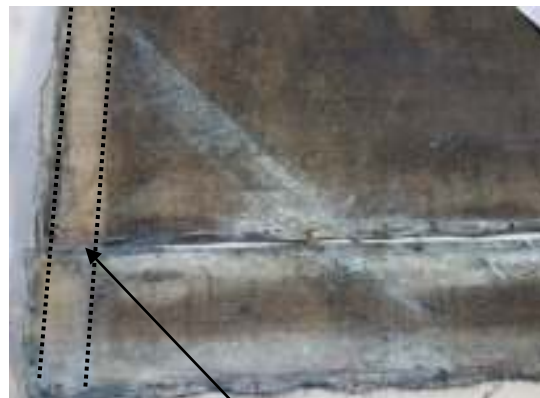
Notons que le châssis original était probablement plus fin.

- **Dépose de la bande de toile mal placée.** Cette bande de toile était maintenue, au reste de l'œuvre, à l'aide d'une baguette en bois (au revers) et de semences directement posées sur la couche picturale.

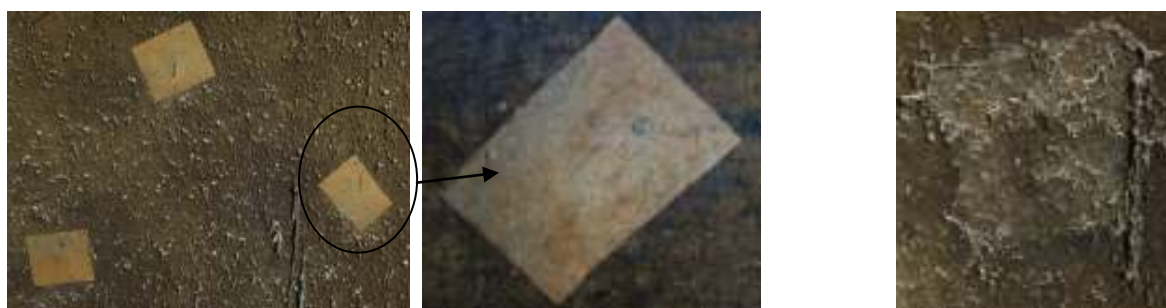
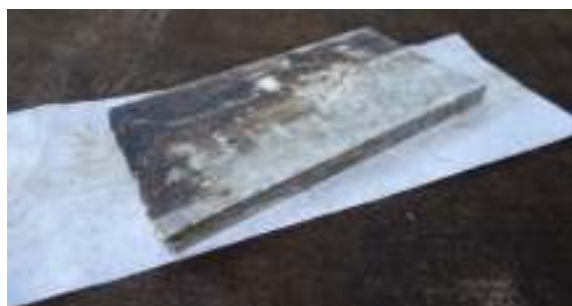
Toutes les pièces de renforts ne semblent pas avoir été posées en même temps. En effet, il existent deux types de pièces :

**Trois pièces sont en papiers, et une en toile.**

Toutes les pièces ont été retirées mécaniquement et sur la pièce en toile, les résidus de colle ont pu être supprimés après gonflement à l'aide d'un gel de carboxy méthyle cellulose. Après grattage de la colle et séchage complet des zones traitées, les déformations de la toile ont été traitées par humidité et pression conjointes (voir photo ci-contre).
