Association Cahuzac-sur-Vère AU FIL DU TEMPS
Granéjols
81140 Cahuzac sur vère

RAPPORT DE RESTAURATION

Sujet : Crucifixion

Édifice : Église St-Jean-Baptiste de
Granéjols

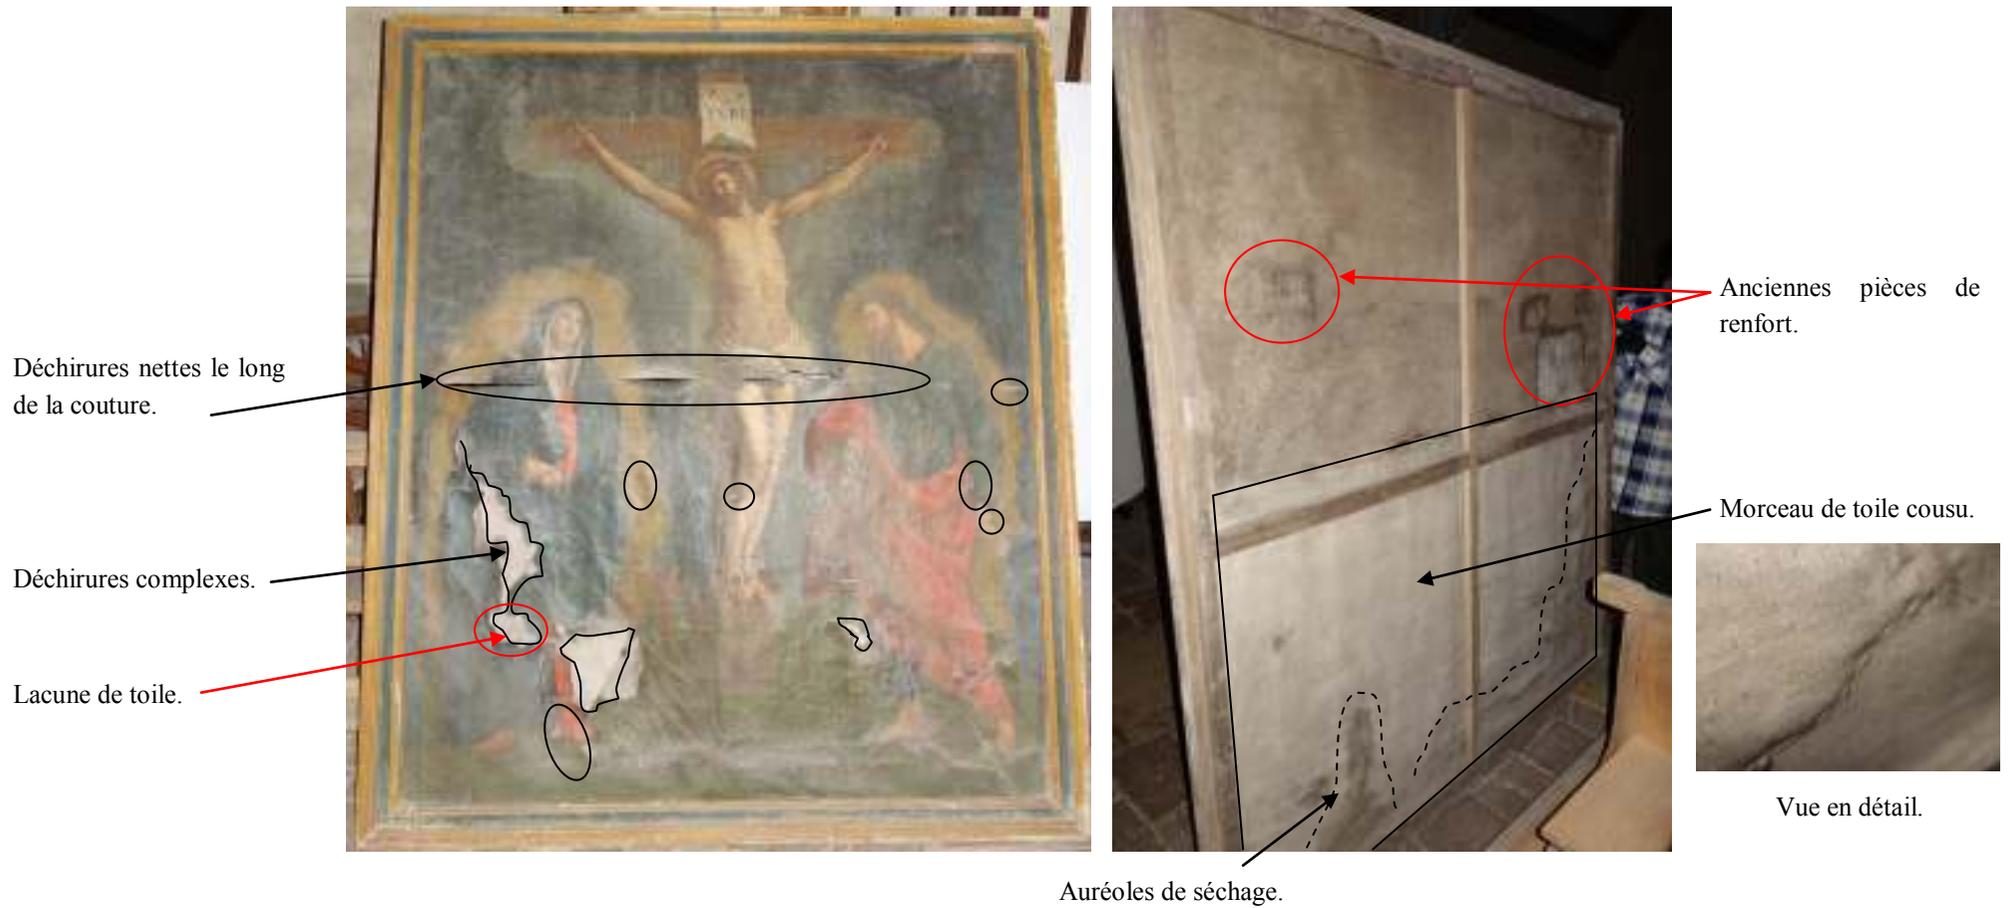
RELEVÉ DES ALTÉRATIONS DU SUPPORT

- **De nombreuses déchirures.** Ces déchirures, de type à la fois simple et complexe sont accompagnées de retraits de toile. Nous remarquons que certaines déchirures ont été renforcées par le revers à l'aide de pièces de renforts. Ces **nombreuses déchirures ont fortement fragilisé le support toile et la pose de pièces de renforts ont entraîné des déformations convexes** qui sont devenues visibles.

- **Des lacunes de toile,** dont la plus importante se situe le long du bord inférieur du tableau. En effet, le démontage de la toile de renfort a permis de voir l'ampleur de la lacune.

- **Des auréoles de séchages** sont visibles dans la partie inférieure du tableau. Elles sont la conséquence d'un ancien dégât des eaux. L'eau en séchant a laissé une frange capillaire brune.
