Florence MEYERFELD

RAPPORT

Sujet : « Lutetia Fama Genitrix »

Numéro d'inventaire : R 8981 bis

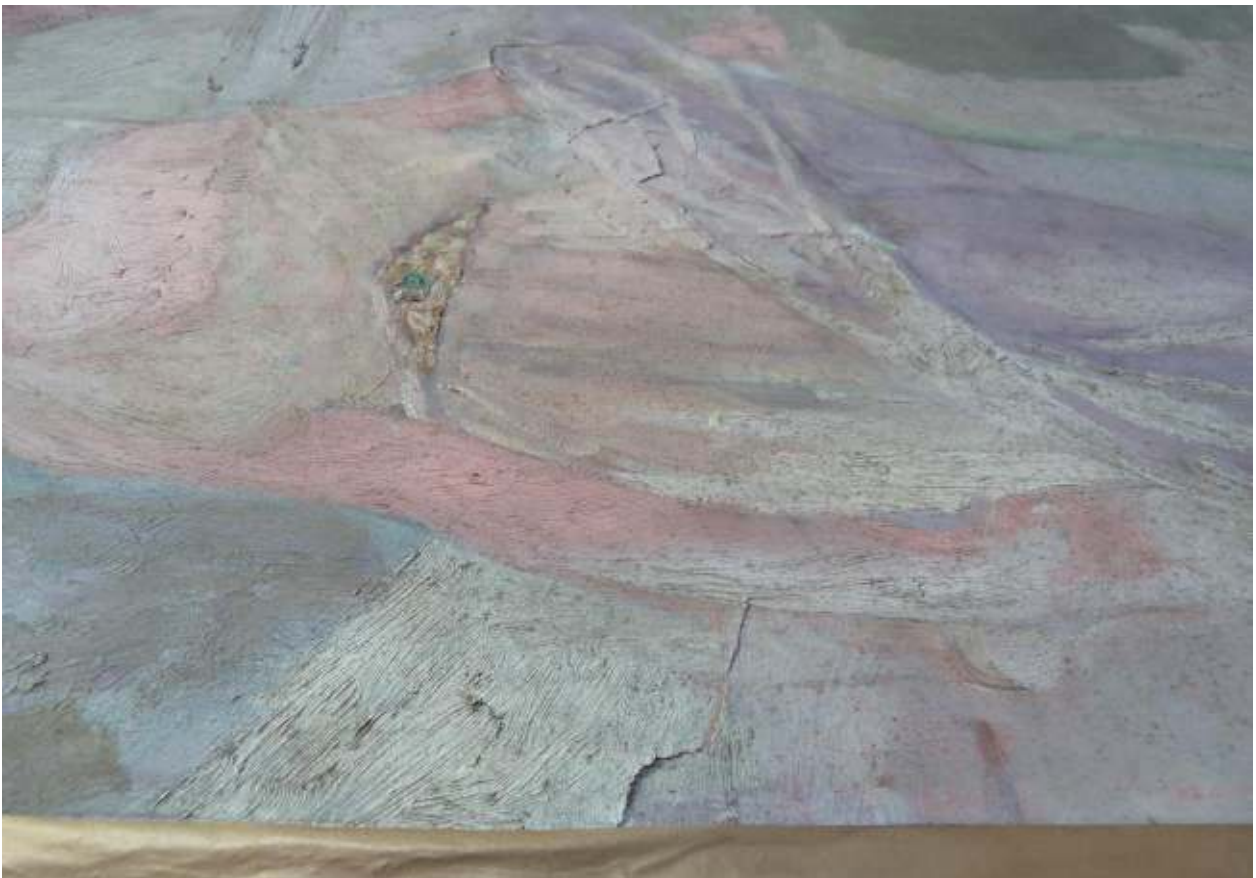
Détails montrant l'important état d'encrassement ainsi que la présence de déchirures, de décollement ponctuel du marouflage. La visibilité des repeints altérés est atténuée par la présence d'une importante crasse grise.
