RAPPORT DE RESTAURATION

Localisation : Eglise Saint Jacques de Montauban

Sujet : **Descente de croix**

Auteur : Baader

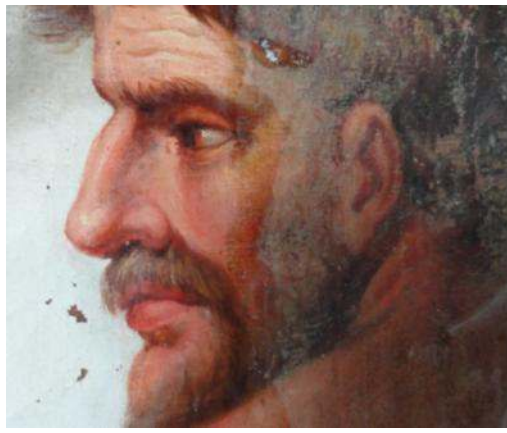
Autre essais de nettoyage.
